# PANELES ÉPÜLETEK TŰZVÉDELMI PROBLÉMÁI

**Takács Lajos Gábor**

# PANELES TECHNOLOGIÁKKAL ÉPÜLT ÉPÜLETEK

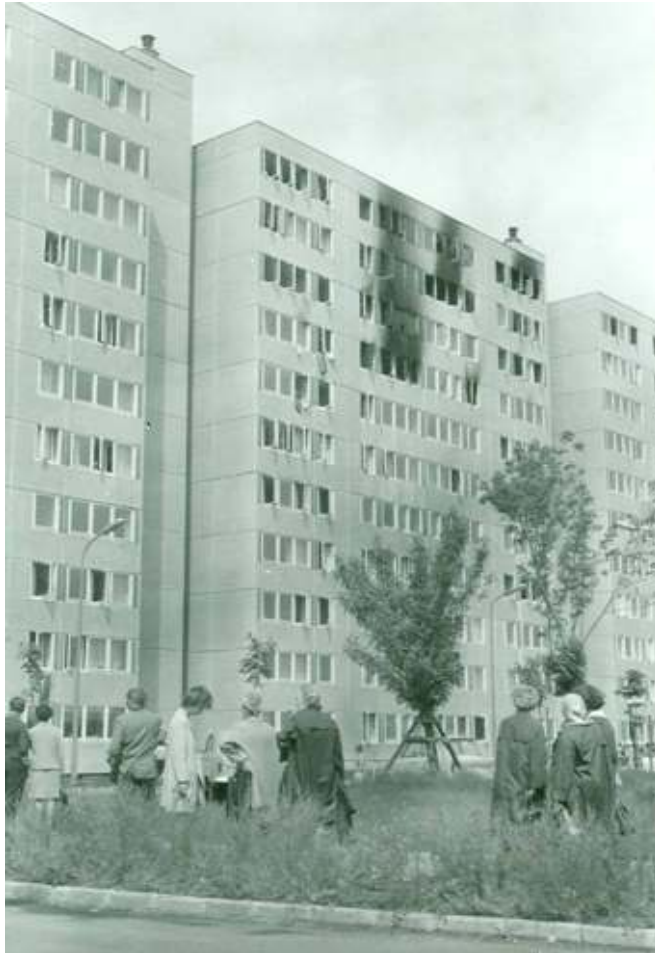
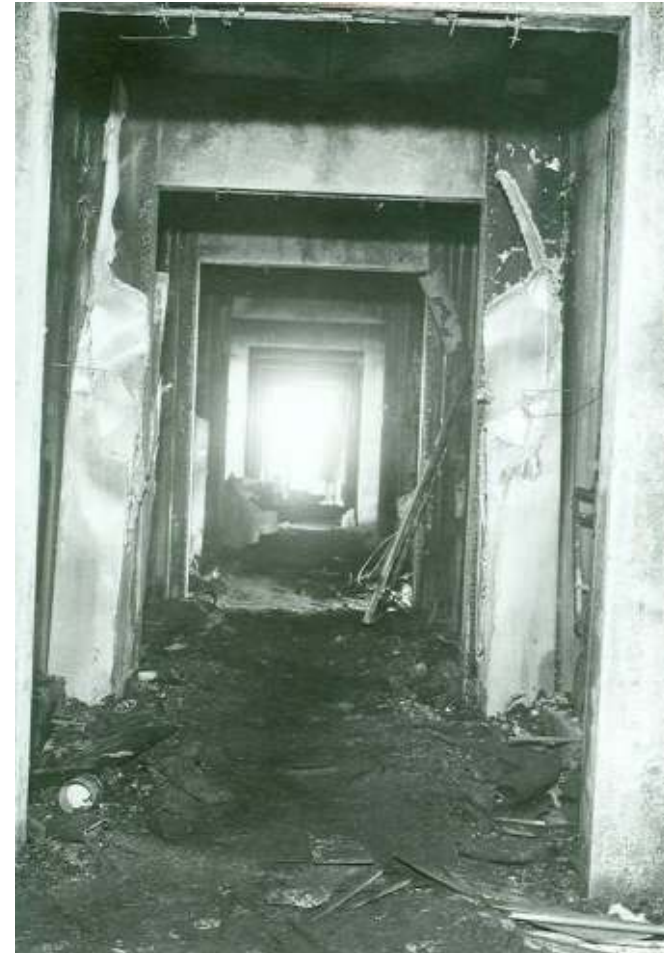
## CSERTŐ U. 12-14. 1972. MÁJUS 18.

- Éghető ajtajú, anyagtárolásra alkalmas mérőóra szekrények a közép folyosók mentén, amelyek nem voltak a szintek vonalában megszakítva
- Hő- és füstelvezetés hiánya
- Központi riasztás hiánya
- Füstszakaszolás hiánya
- Tűzszakaszolás hiánya (mintegy 18.700 m<sup>2</sup> tűzszakasz-terület)

- 800 lakó élete volt veszélyben
- 7 halálos áldozat (5 fő a helyszínen, 2 fő a kórházban)
- 32 károsult lakás

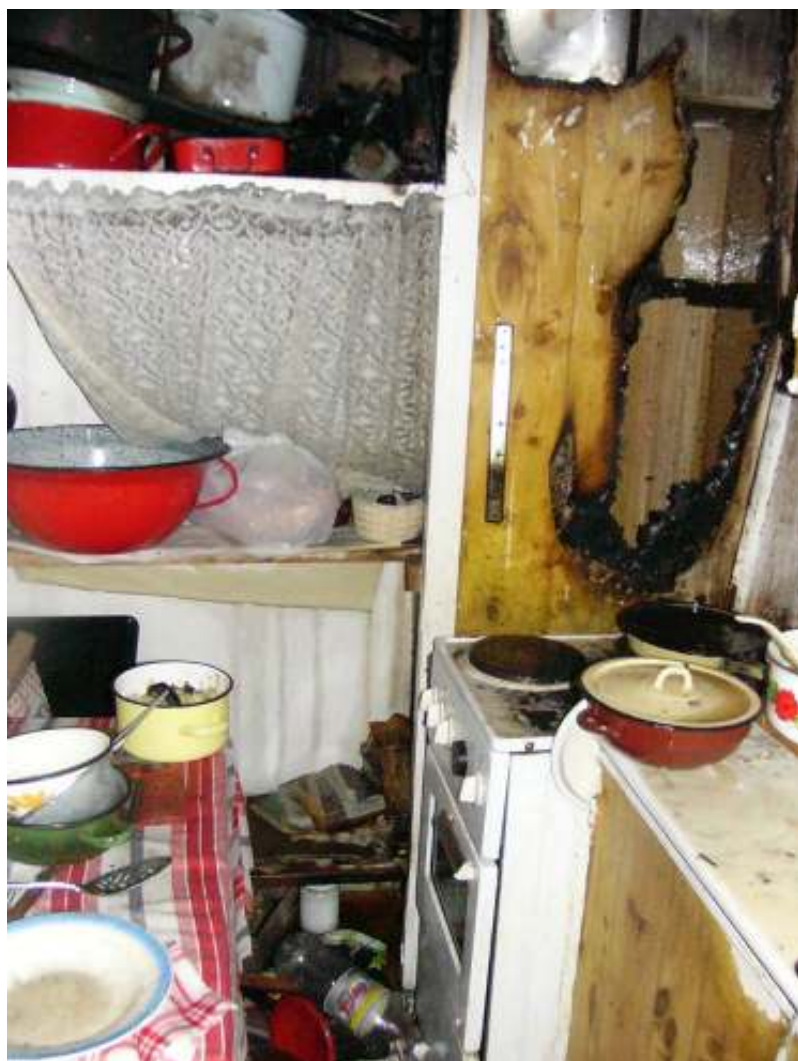
Tűzkeletkezés oka és módja: a tűzhelyen hagyott étel, a tűzhely mellett konyhai szagelszívó vezeték éghető aknafala meggyulladt

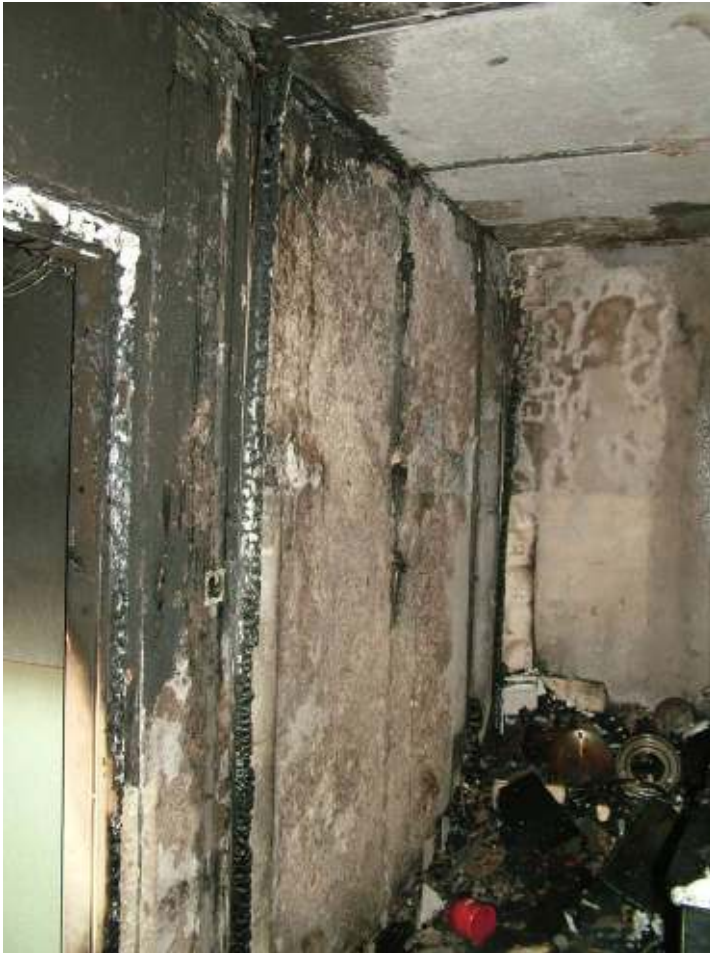
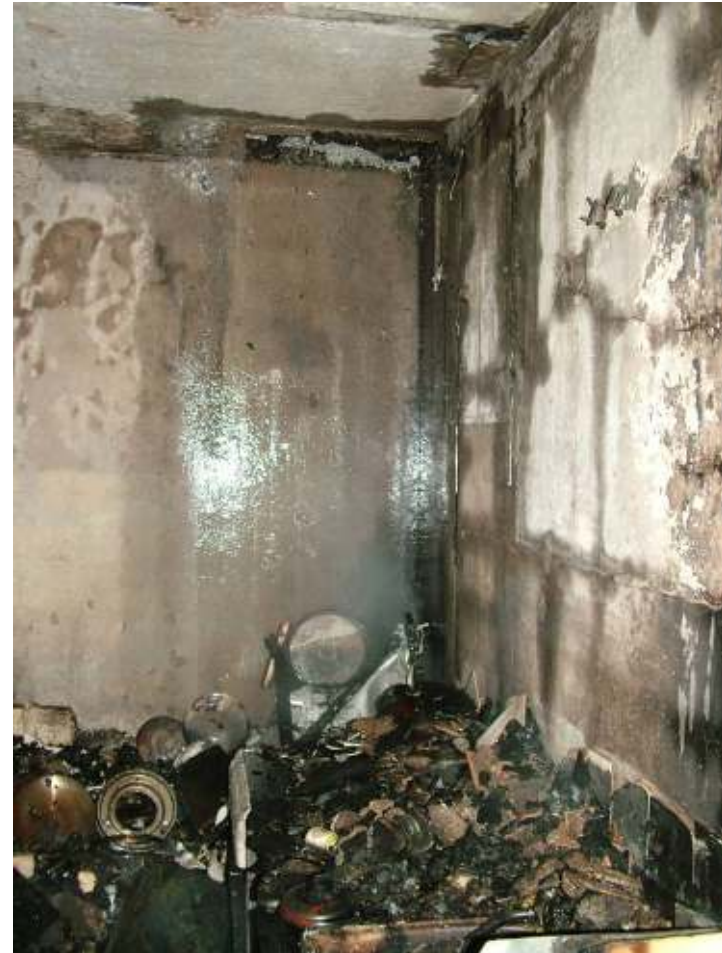
## DEBRECEN, FÉNYESUDVAR 6. 2007. FEBRUÁR 26.

A tűzkeletkezési szint fölötti konyha két belső nézete. Az akna az aknafallal együtt megsemmisült (az elszívó mellékcsatornás gyűjtőkürtő alumíniumból készült és elolvadt, az éghető aknafal elégett)

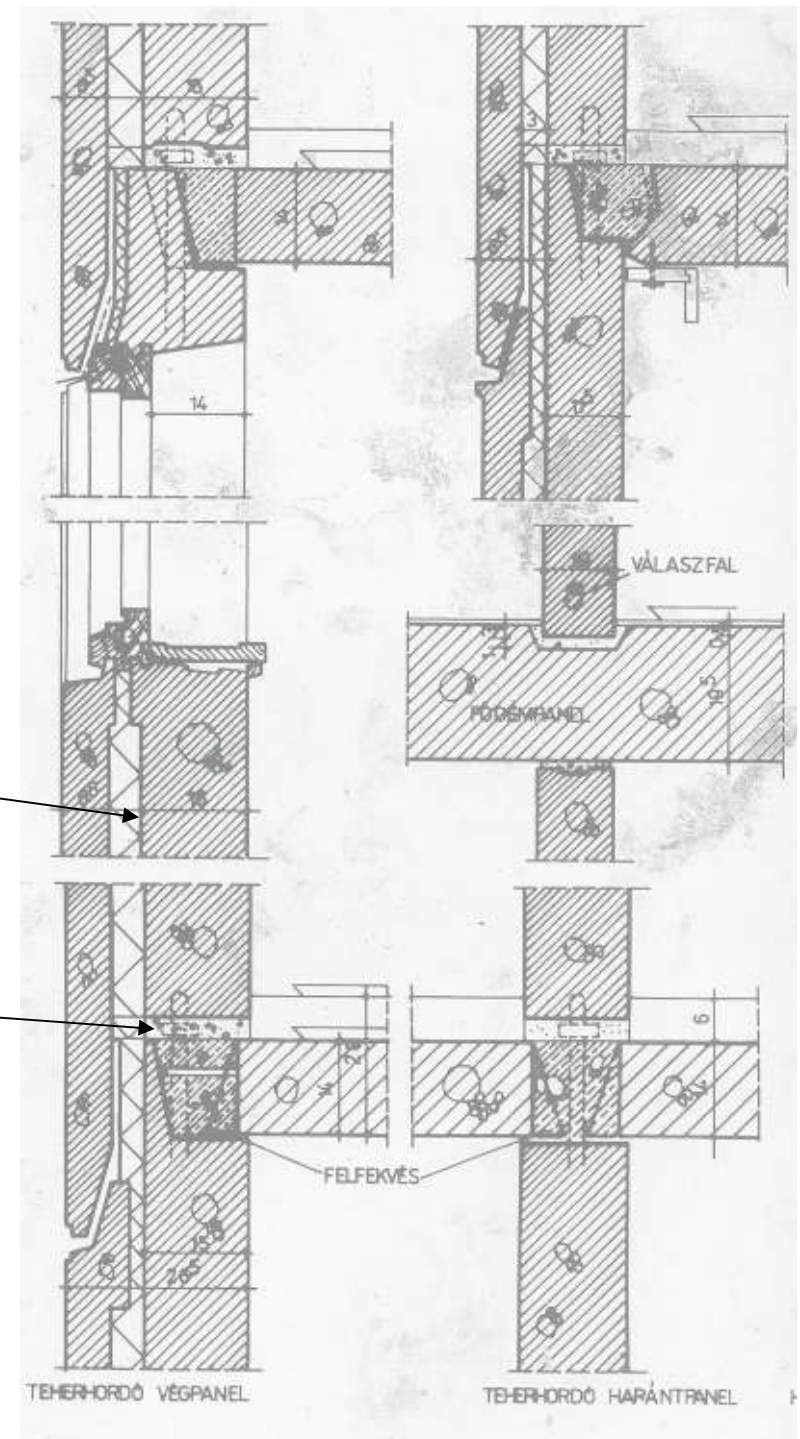
- Az alapszerkezetek tűzállósága általában megfelelő
- A szerkezeti részletek tűzállósága nem mindig megfelelő
- Éghető hőszigetelés alkalmazása, a nyílászárók vonalában
- Teherhordó belső réteg és külső kéreg kapcsolata
- Függesztések
- Elemkapcsolatok, hegesztés minősége, kibetonozás
- Panelhézagok kiképzése
- Installáció (gépészeti vezetékek, elektromos szerelvények elhelyezése)

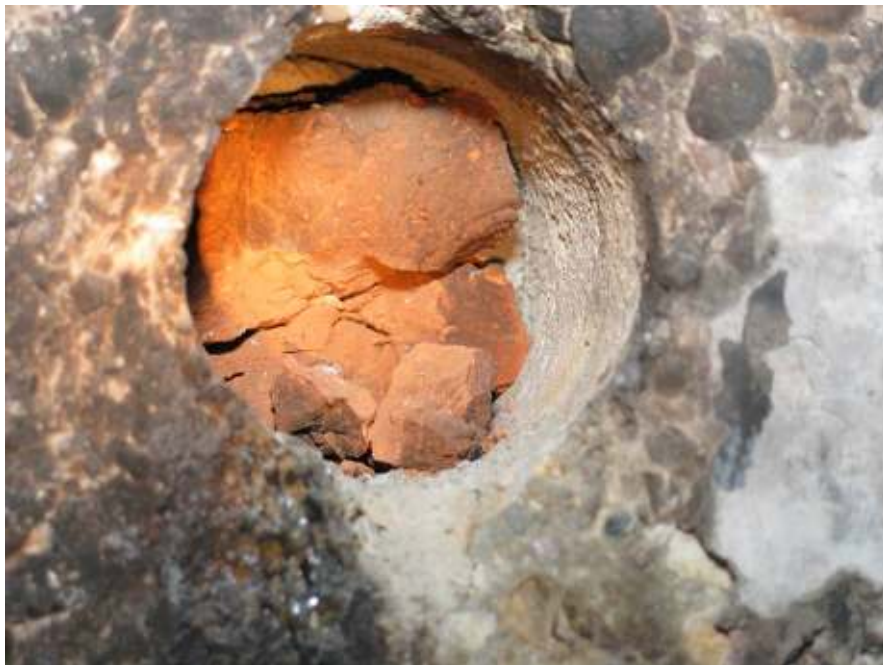
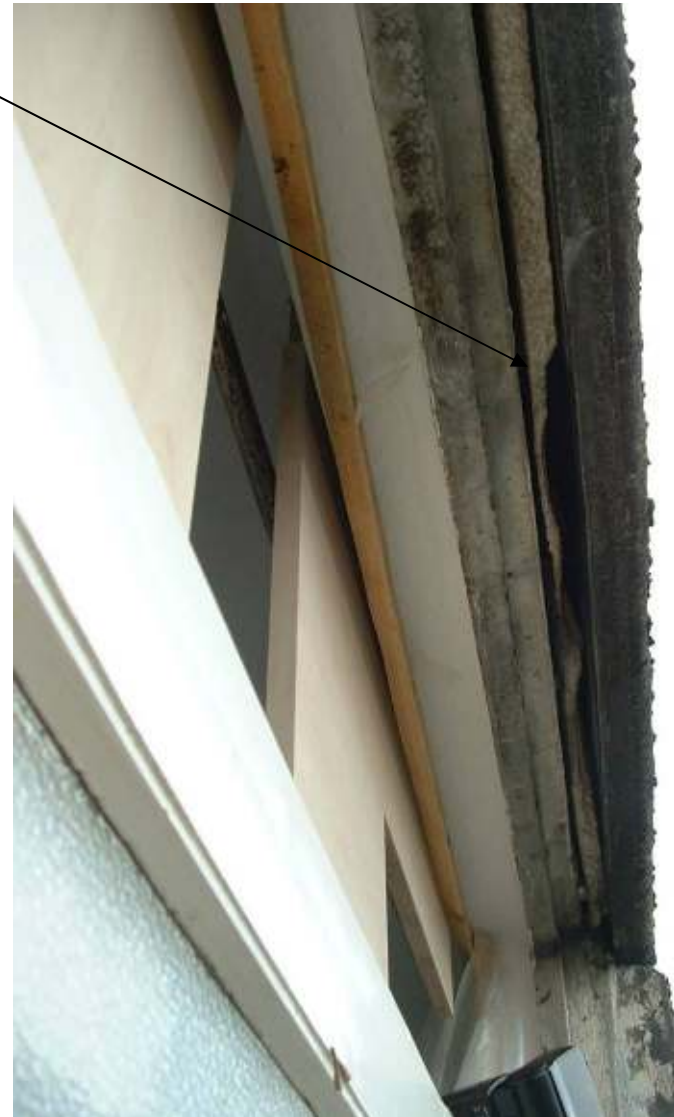
Éghető hőszigetelés meggyulladás:

- Homlokzati tűzterjedés
- Külső és belső kérget összekötő szerelvény kilágyulása

Átmenő dugaljak mint tűzterjedési lehetőség

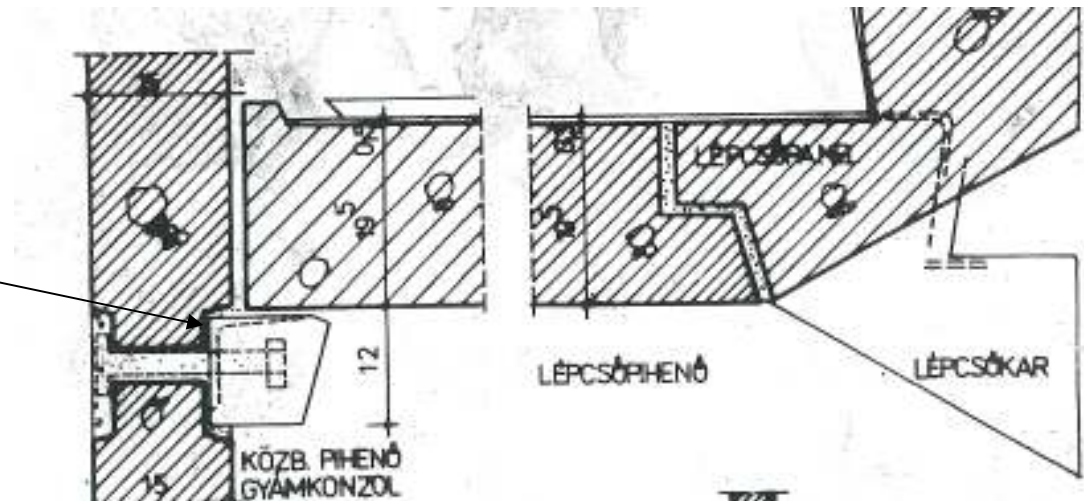
- Az alapszerkezetek tűzállósága általában megfelelő
- A szerkezeti részletek tűzállósága nem mindig megfelelő
- Előregyártott elemek felfekvése acél konzolokra (beton védelemmel)

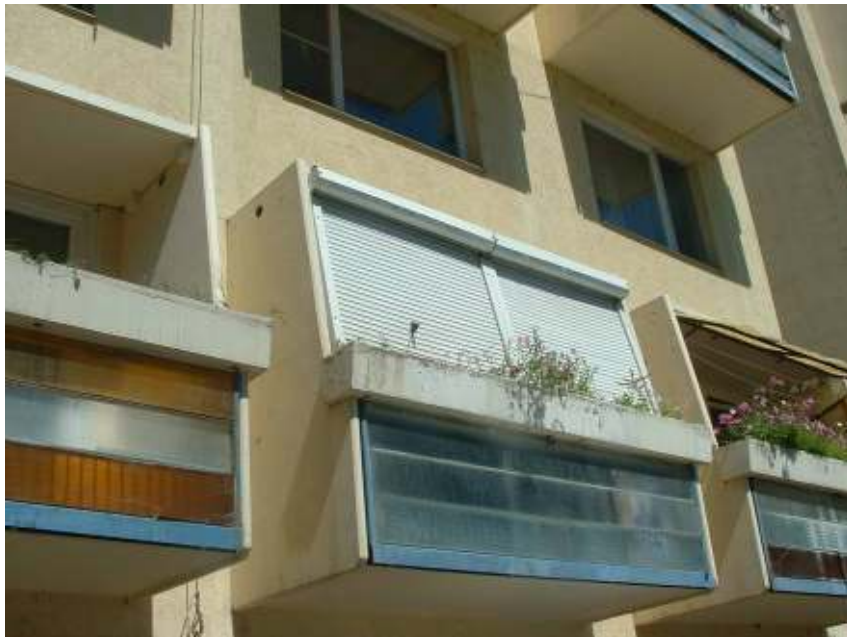
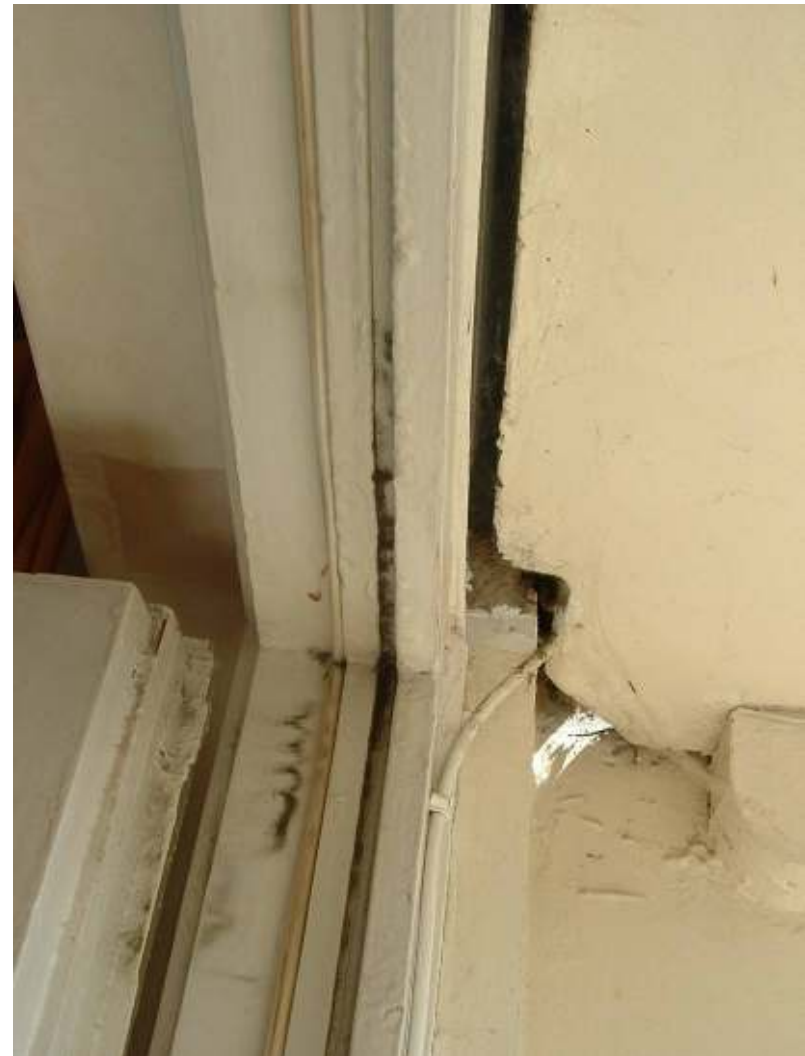
Függeszettten  
csatlakoztatott erkélyek:  
homlokzati tűzterjedési és  
tűzállósági probléma

Erkély beépítésével együttes  
tűzterjedési probléma  
(anyagtárolás)

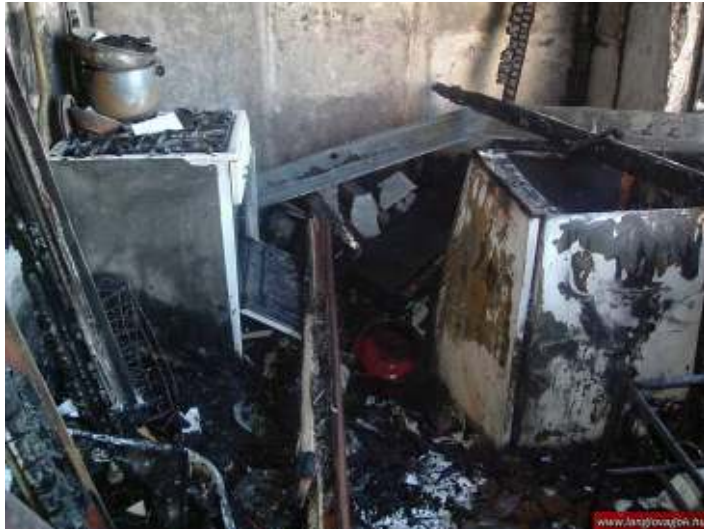
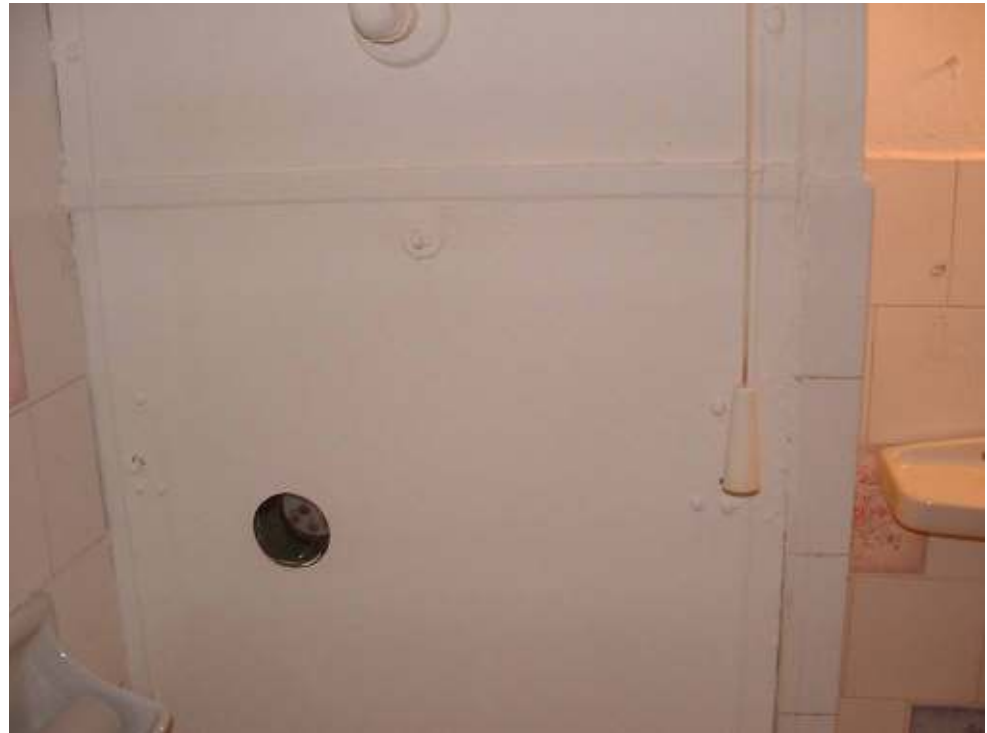
- Gépezeti aknák nem megfelelő elhatárolása (aknafal, ajtó)
- Gépezeti aknák megszakításának hiánya
- Konyhai szagelszívók szakaszolásának hiánya

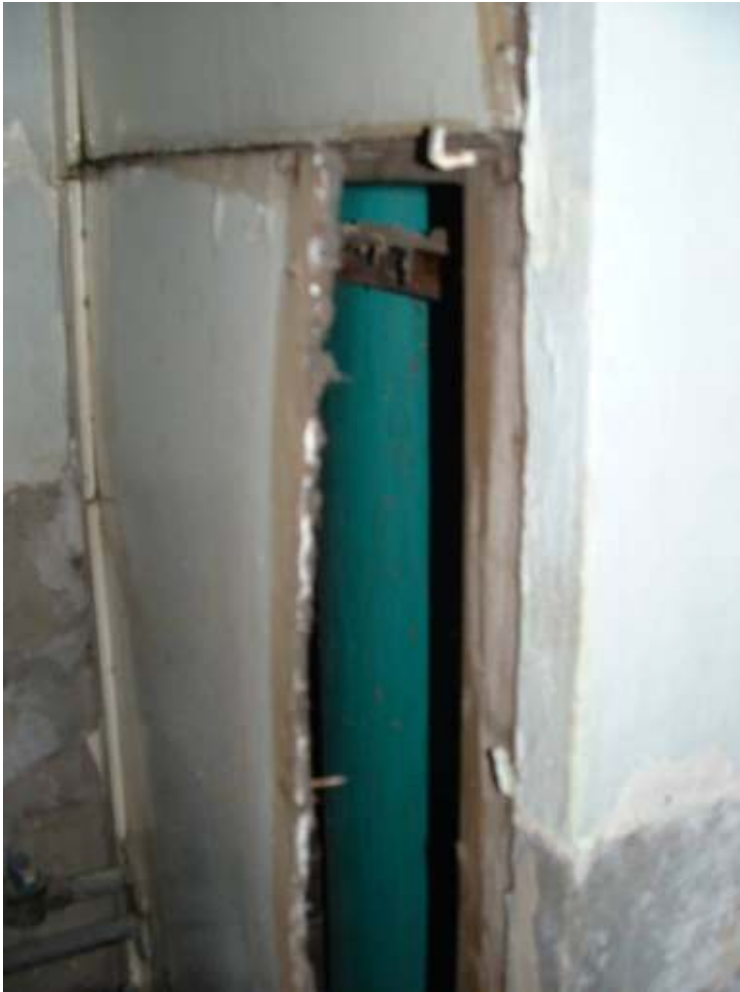
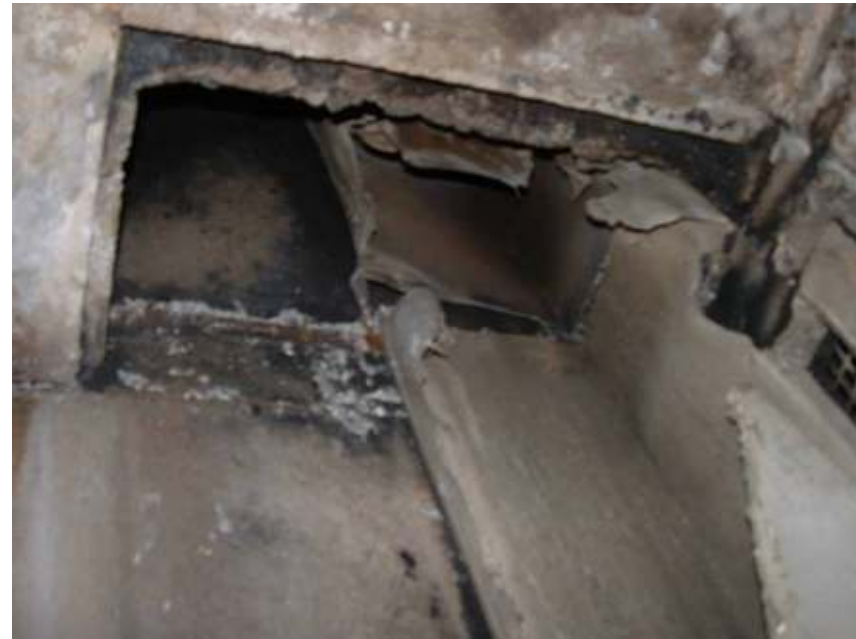
- Gépezeti aknák nem megfelelő elhatárolása (aknafal, ajtó)
- Gépezeti aknák megszakításának hiánya
- Konyhai szagelszívók szakaszolásának hiánya

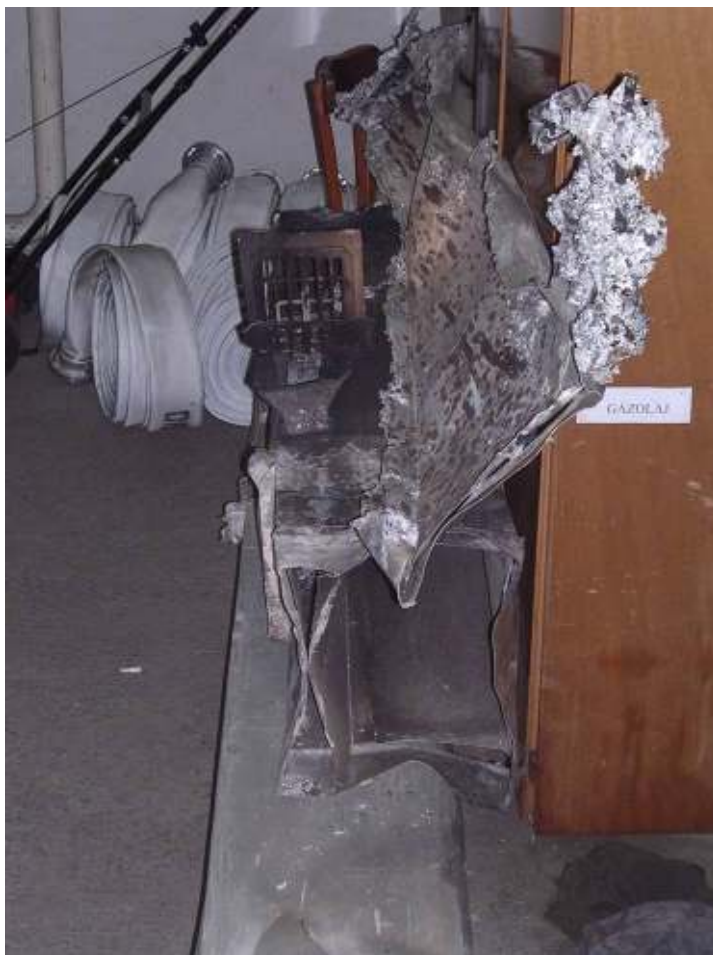
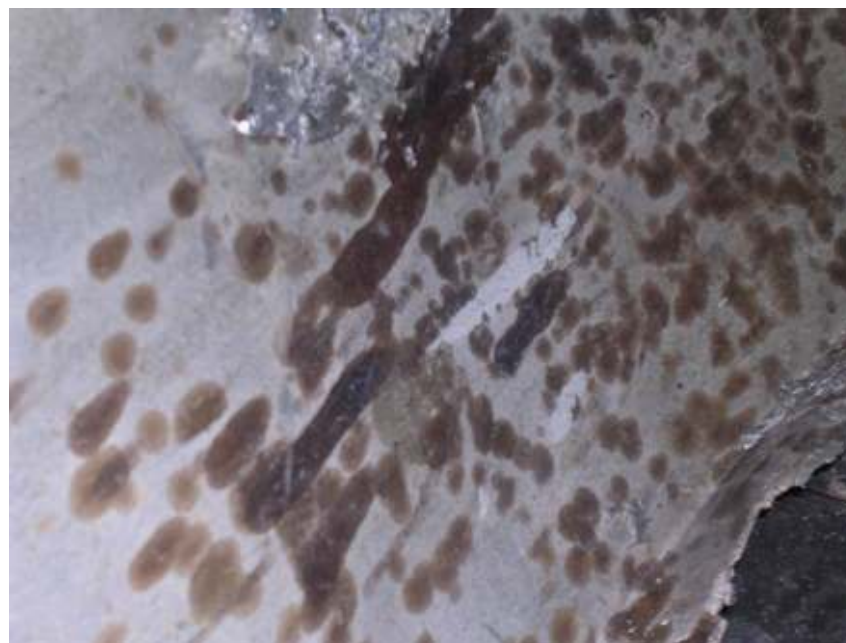
# KONYHAI SZAGELSZÍVÓKBAN LERAKÓDOTT ÉGHETŐ ZSIRADÉKOK, OLAJOK

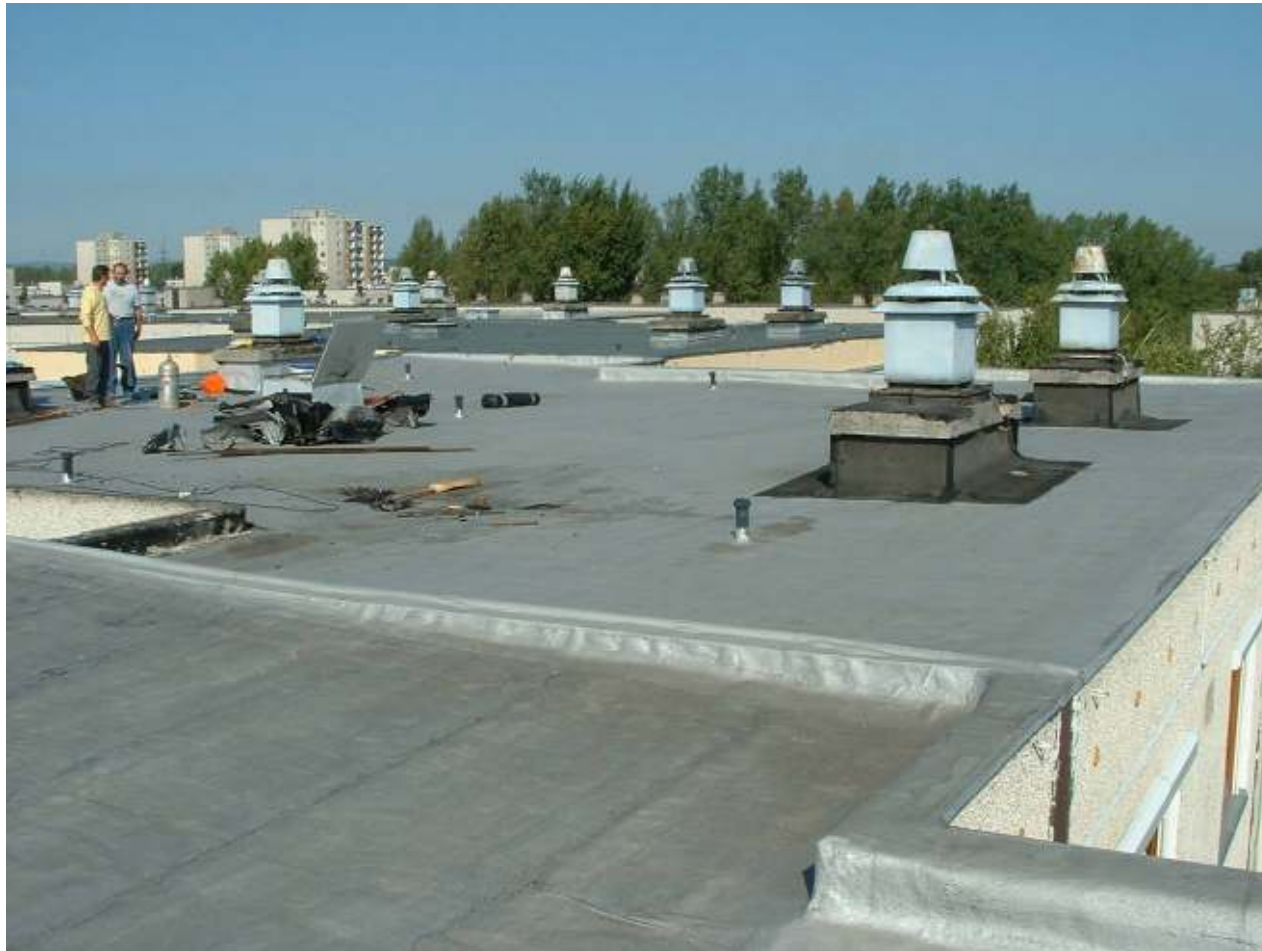
A tetőszinti tűzterjedés elleni gátak hiánya még fogatolt rendszer esetén is általános

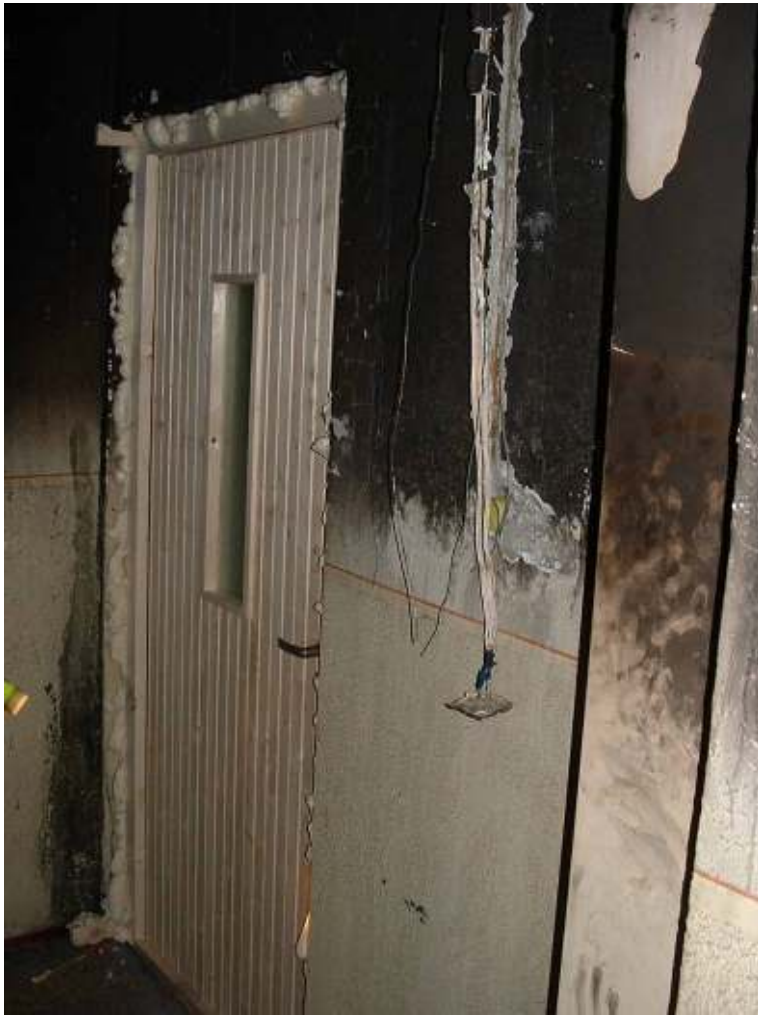
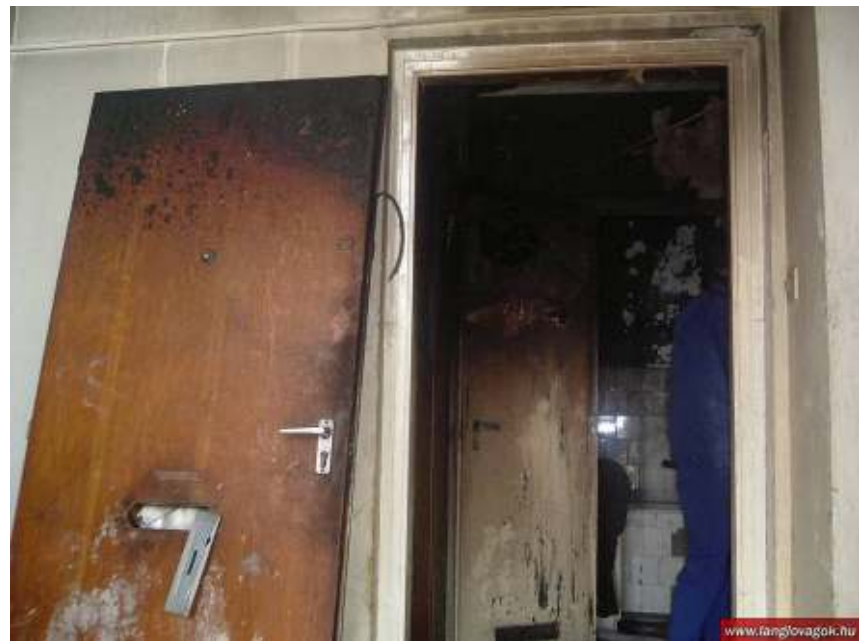
Lakásbejáratok: általában  
nem tűzgátló kivitelűek

Szemétdobó ajtók: fémajtók,  
faajtók,  $T_h$  érték nélkül

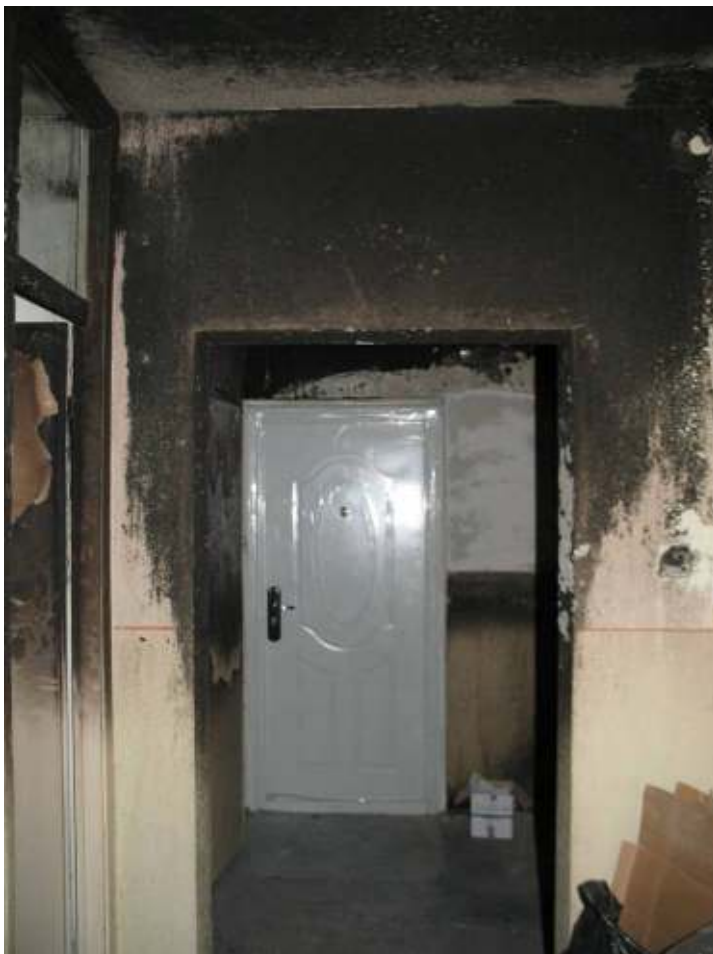
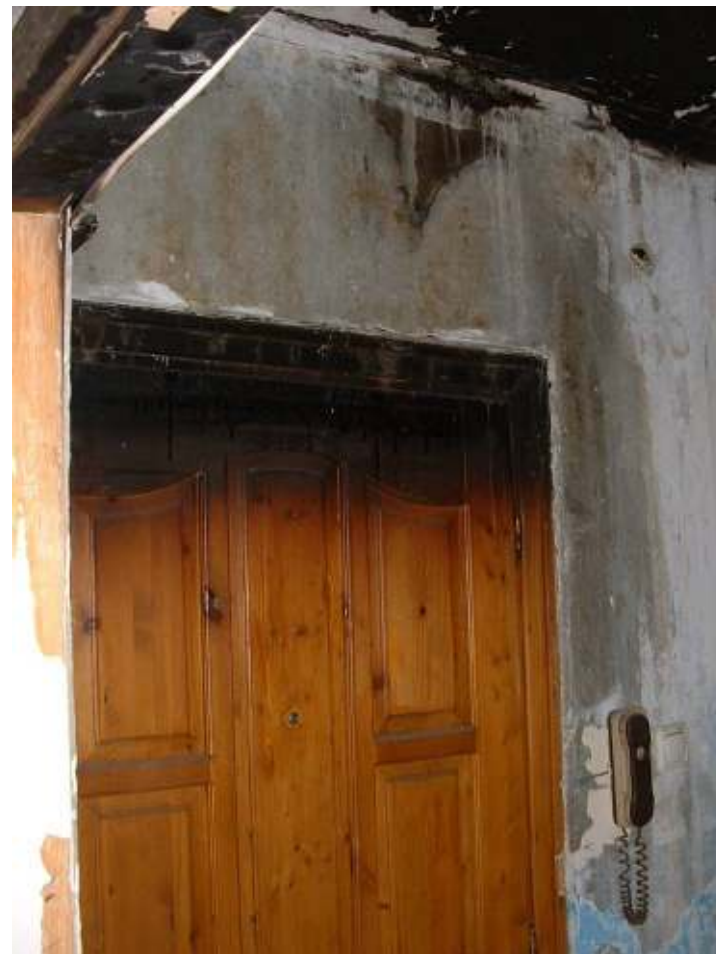
# BEJÁRATI AJTÓK CSERÉJE NEM MEGFELELŐ TŰZÁLLÓSÁGÚ SZERKEZETEKRE

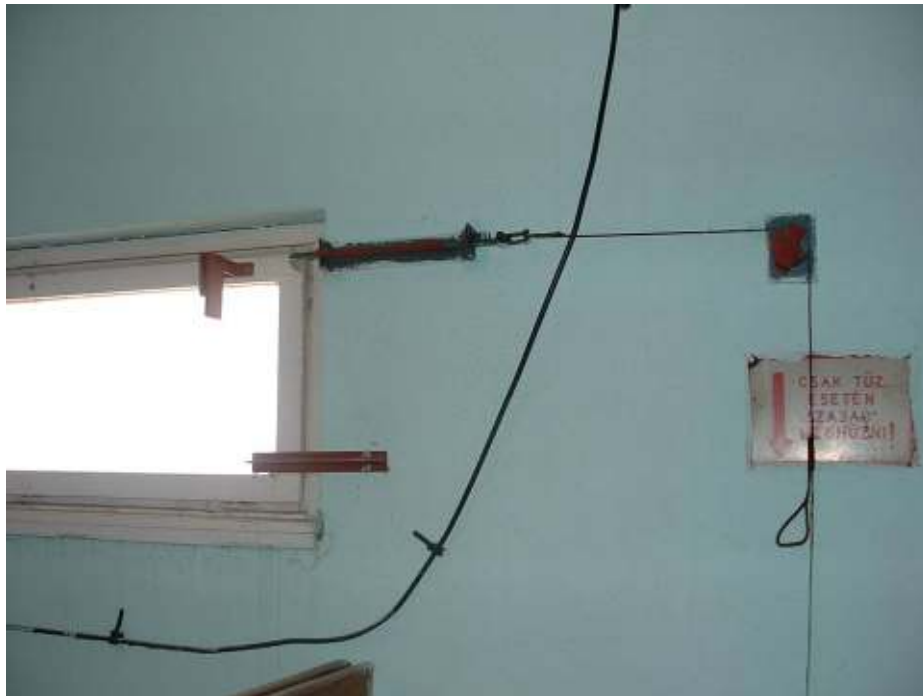
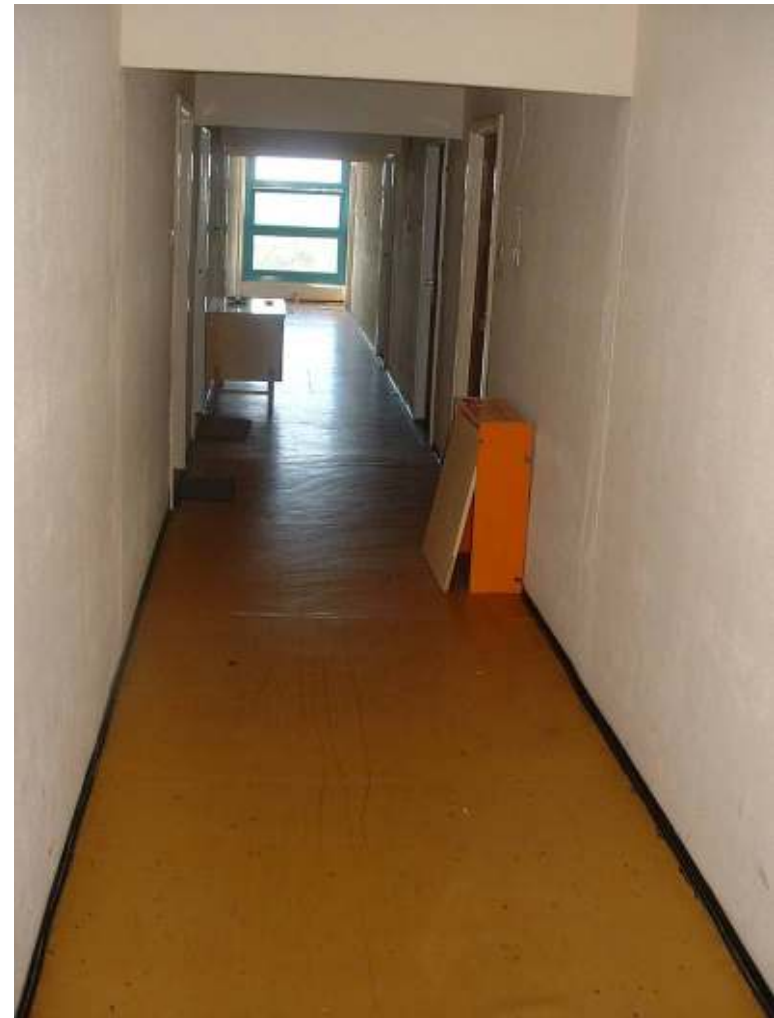
A lépcsőházak sehol sem füstmentesítettek (legfeljebb korszerűtlen hő- és füstelvezetéssel ellátottak)

A középfolysókon nincs mindenütt hő- és füstelvezetés, gyakori, hogy a lépcsőházon keresztül vezethető el csak a hő és a füst

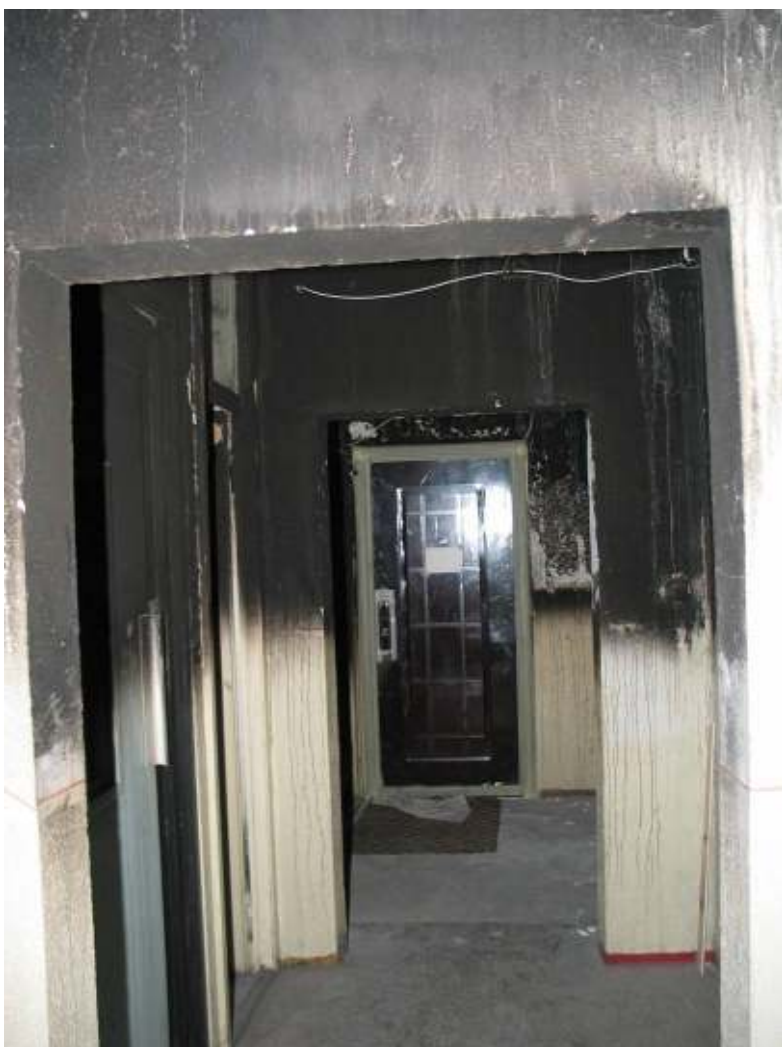
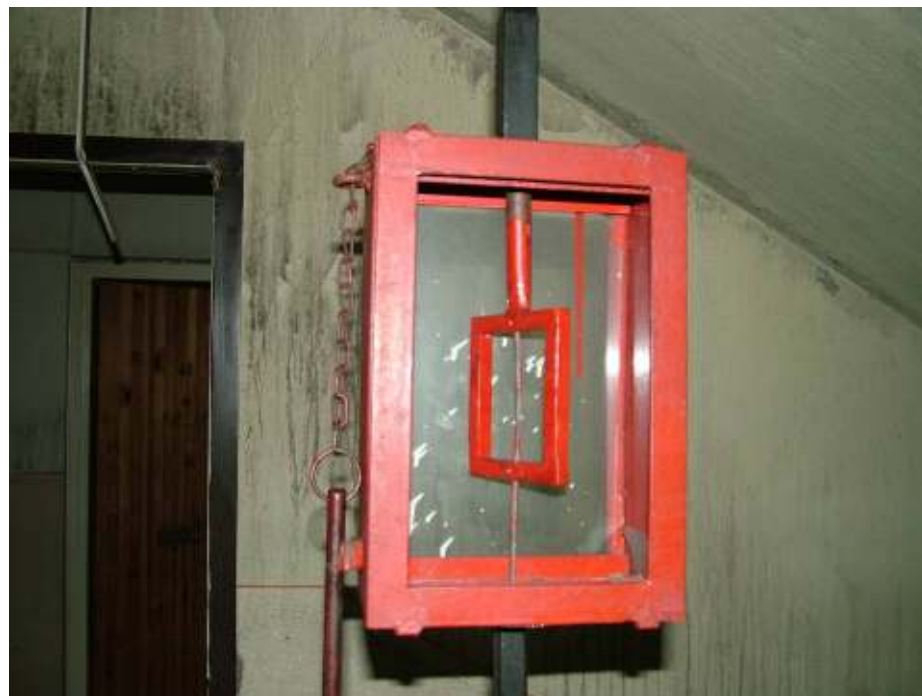
Debrecen: a füstelvezetés csak a lépcsőházi ablakokon keresztül volt megoldható, ez viszont a lépcsőházban a közlekedést és a menekülést csak légzőkészülékben tette lehetővé; a gravitációs hő- és füstelvezető nyílás nyitószervezete nem működött

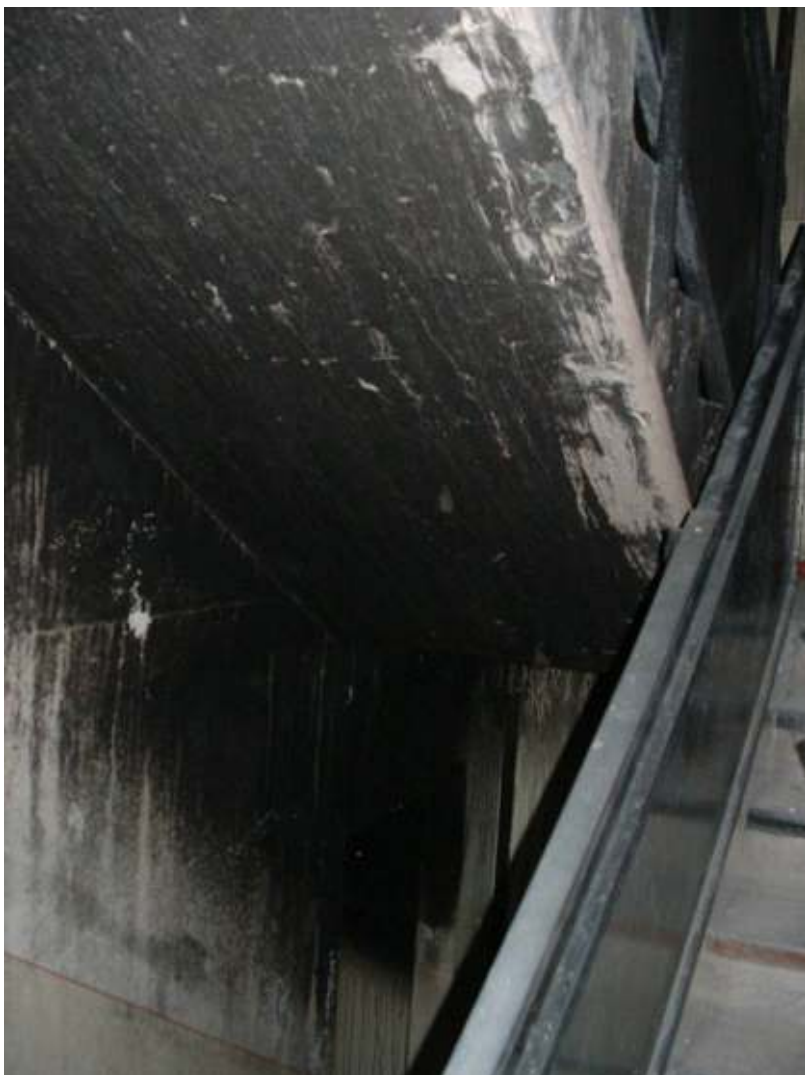
Debrecen: a füstelvezetés csak a lépcsőházi ablakokon keresztül volt megoldható, ez viszont a lépcsőházban a közlekedést és a menekülést csak légzőkészülékben tette lehetővé; a gravitációs hő- és füstelvezető nyílás nyitószervezete nem működött

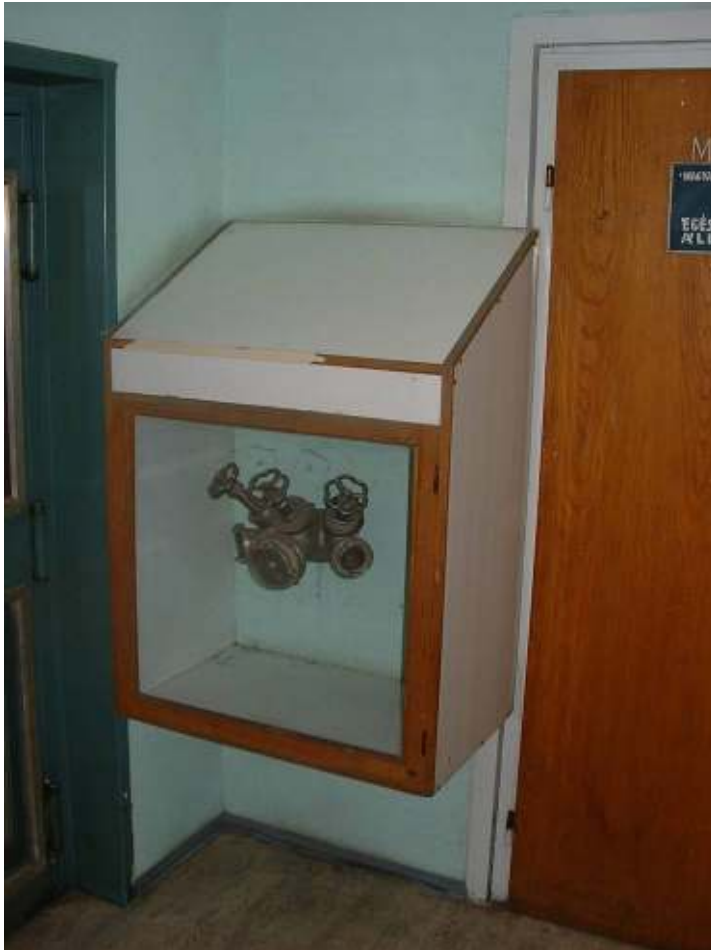
Használhatatlan száraz felszálló hálózatok

- eltulajdonított zárókapcsok,
- elöregedett tömítések,
- nyomáspróba hiánya,
- szerelvények hiánya

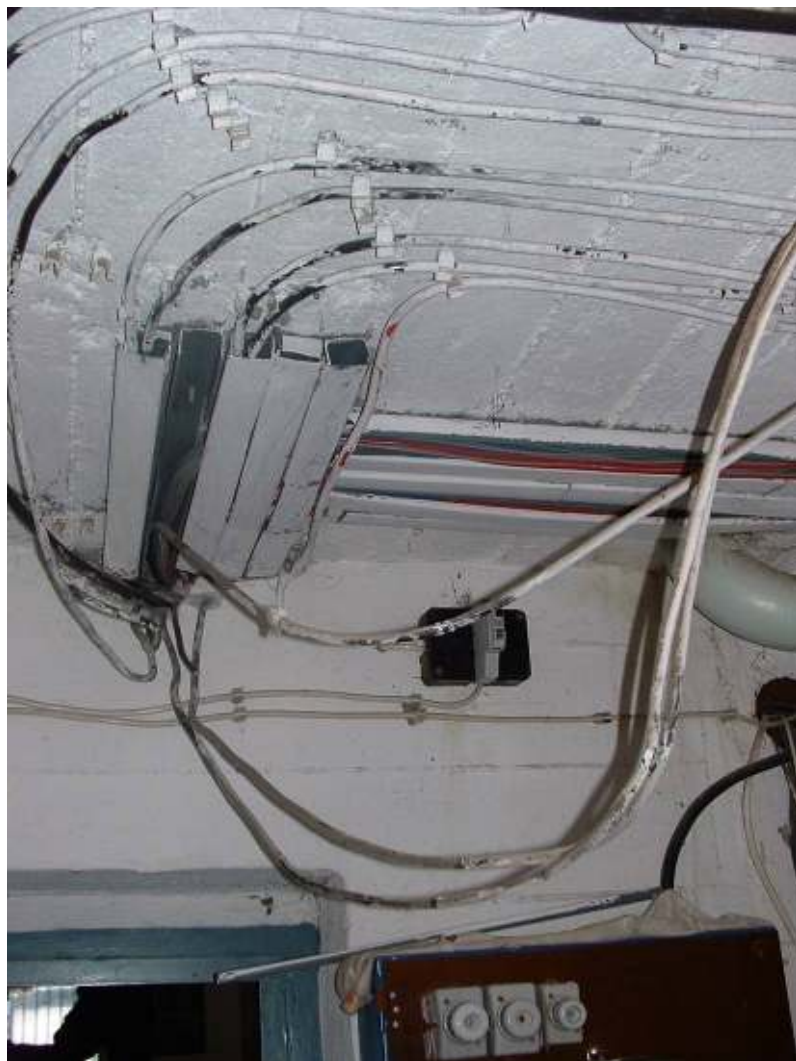
Kiüritési irányfény-világítás hiánya

Villámvédelmi rendszer  
felülvizsgálata, károsodásainak  
kijavításának hiánya

Barkácsolt átalakítások

Alulméretezett kábelek, sodrott  
vezetékkötések

Tűzjelző rendszer hiánya

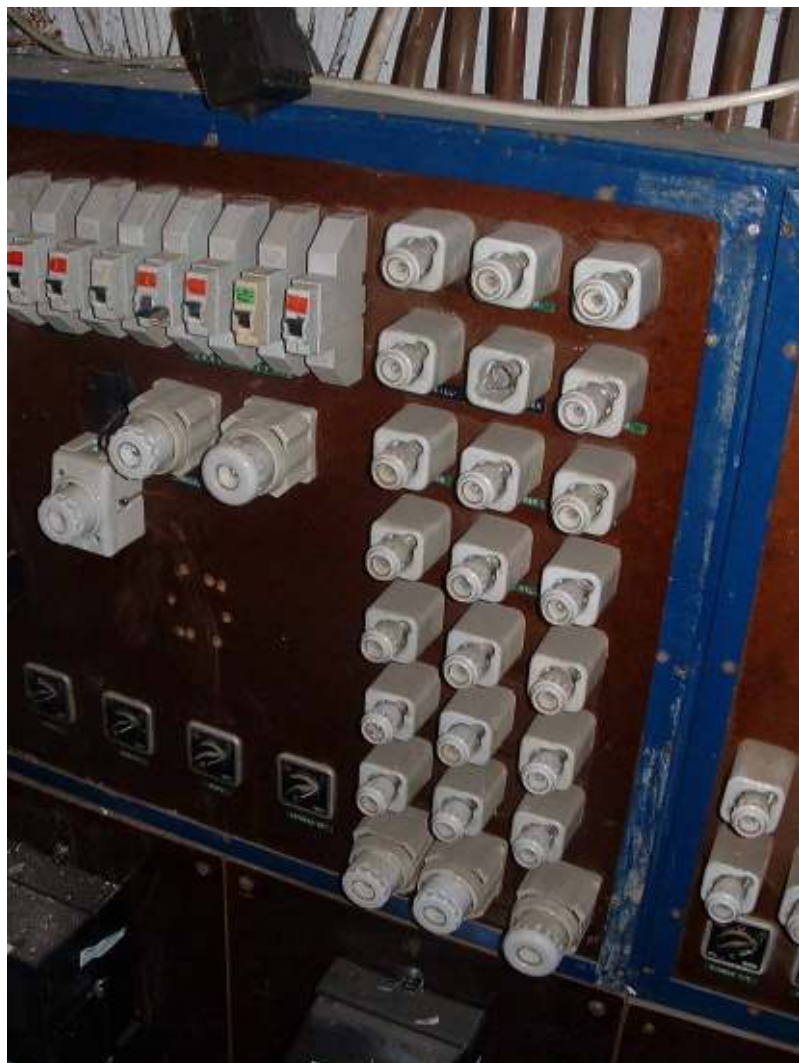
Helyenként még olvadóbiztosítékok is találhatóak, gyakori a sodrott vezetékkötés

Tűzvédelmi szabványossági felülvizsgálatok elmaradása („D” tűzveszélyességi osztály esetén 9 év)

A felmerülő hiányosságok kijavításának elmaradása vagy szakszerűtlensége
