# PANELES ÉPÜLETEK TŰZVÉDELMI PROBLÉMÁI

**Takács Lajos Gábor**

# PANELES TECHNOLOGIÁKKAL ÉPÜLT ÉPÜLETEK

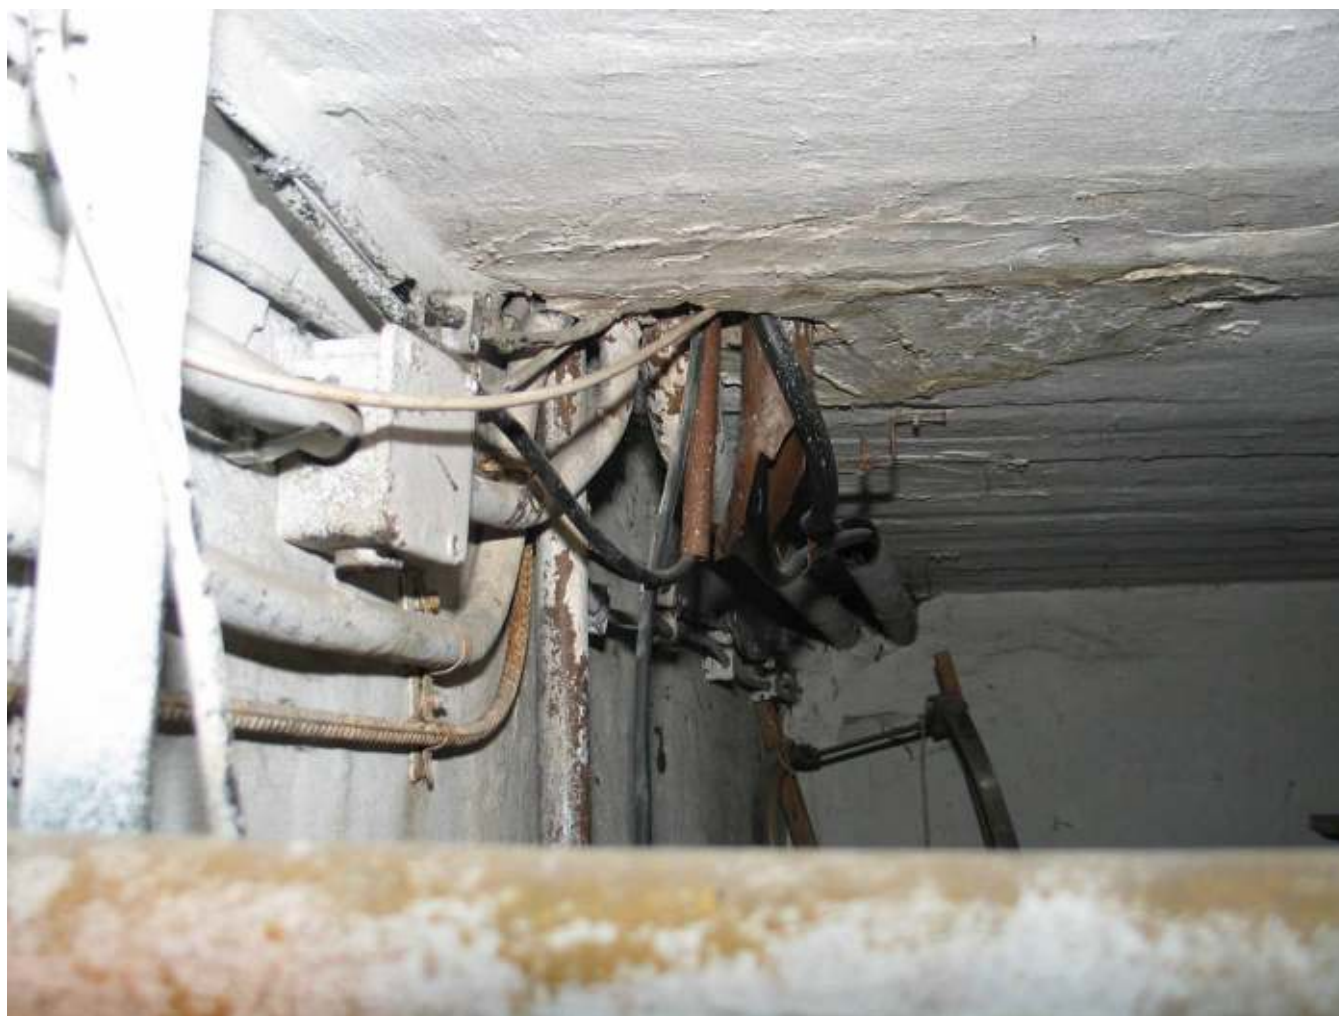
# ÉPÜLETVILLAMOSSÁG – TŰZGÁTLÓ TÖMÍTÉS NÉLKÜLI FÖDÉMÁTTÖRÉSEK

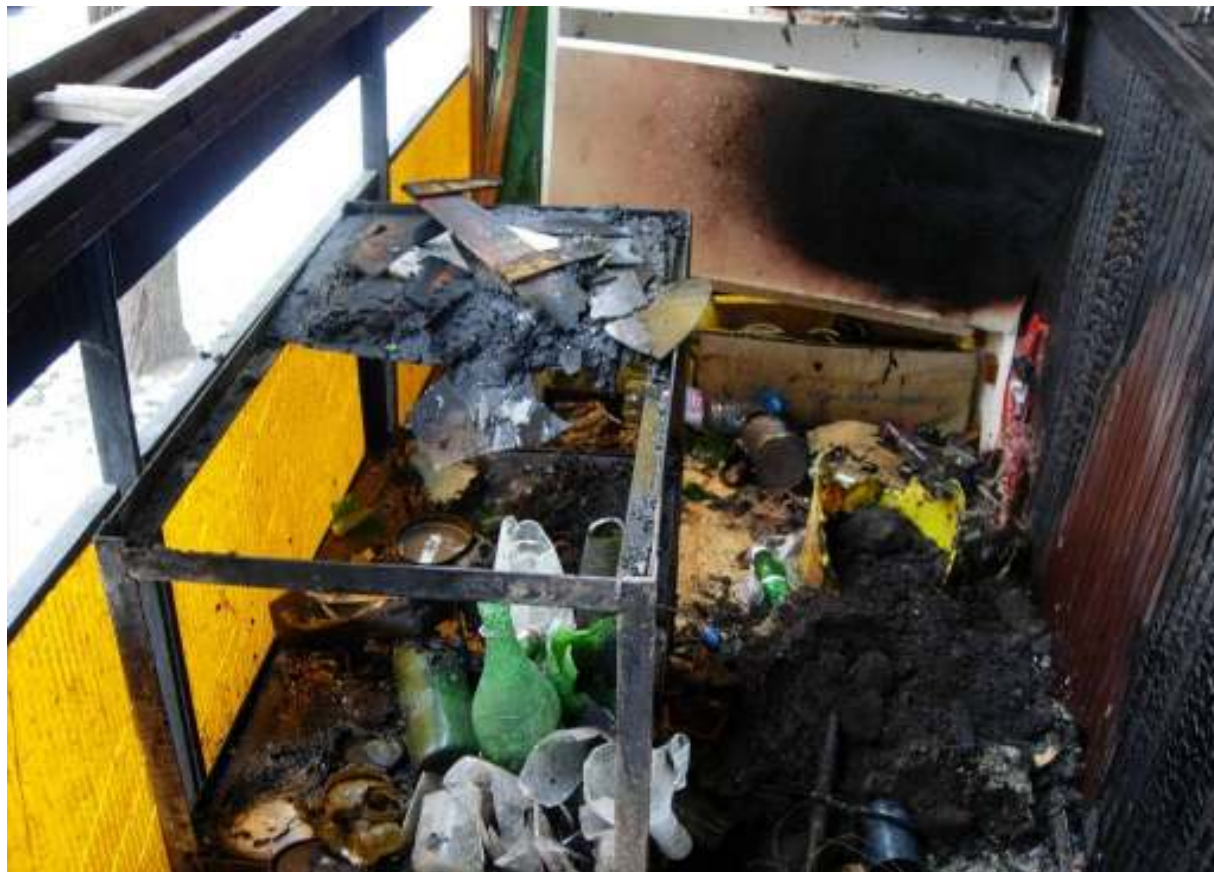
Erkélytűzek:

Éghető  
anyagtárolás

Erkélyek utólagos  
beépítése

Jellemzően a  
dohányzási  
szabályok  
megszegése (csikk  
kidobálás)

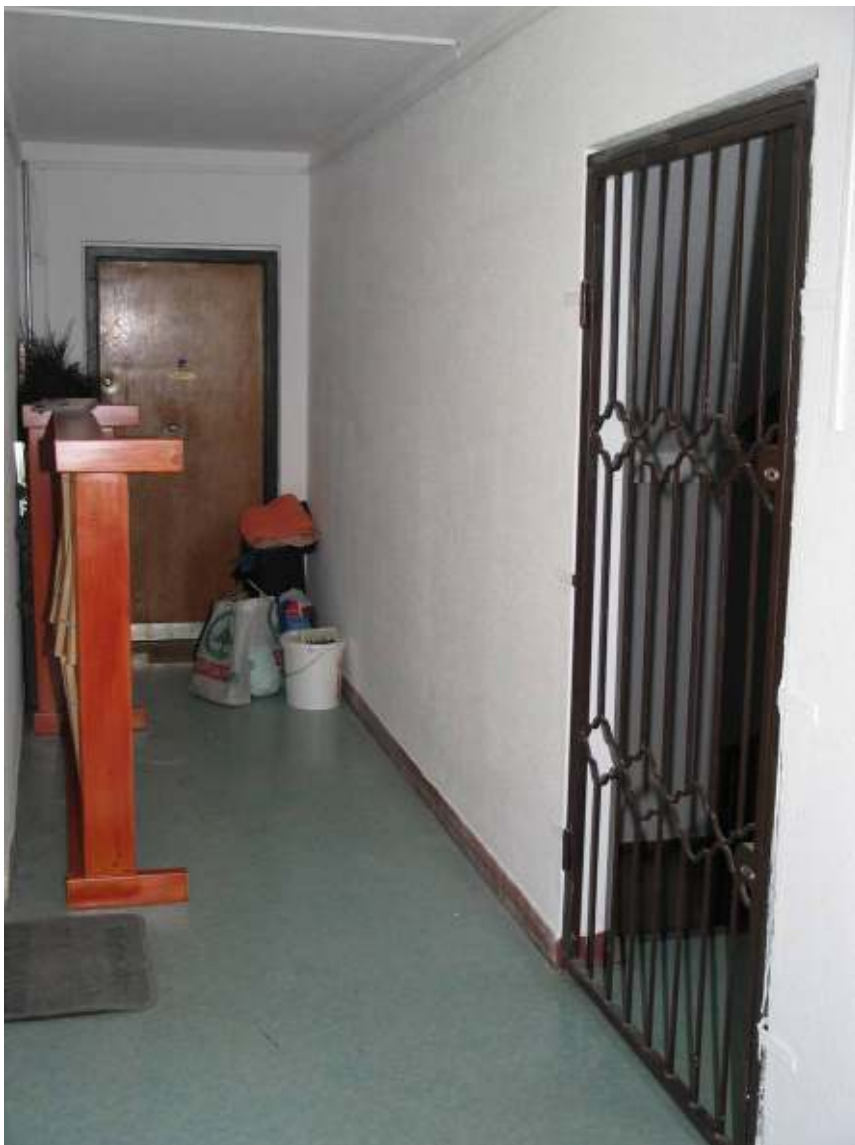
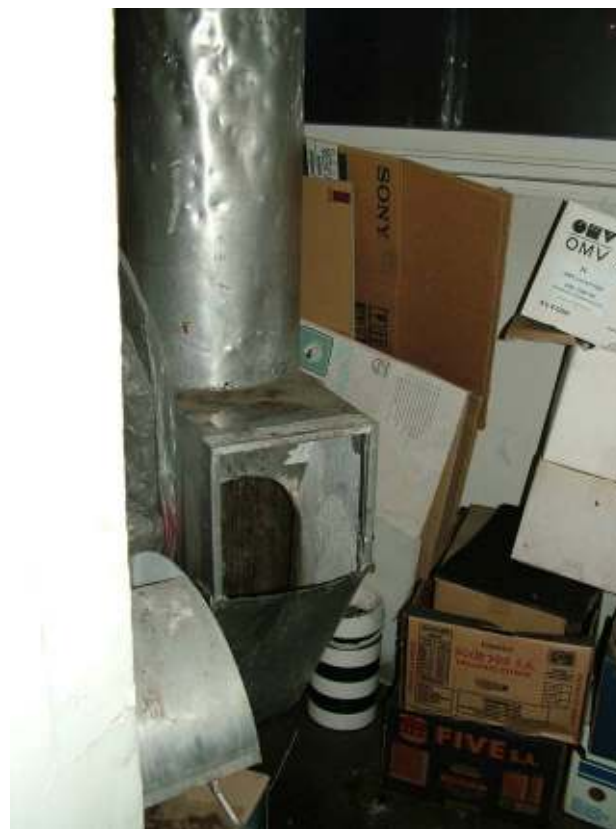
Folyosószakaszok lezárása

Éghető anyagok tárolása (folyosó, szemétdobó)

Ajtócserék: kizárólagos cél a betörésvédelem

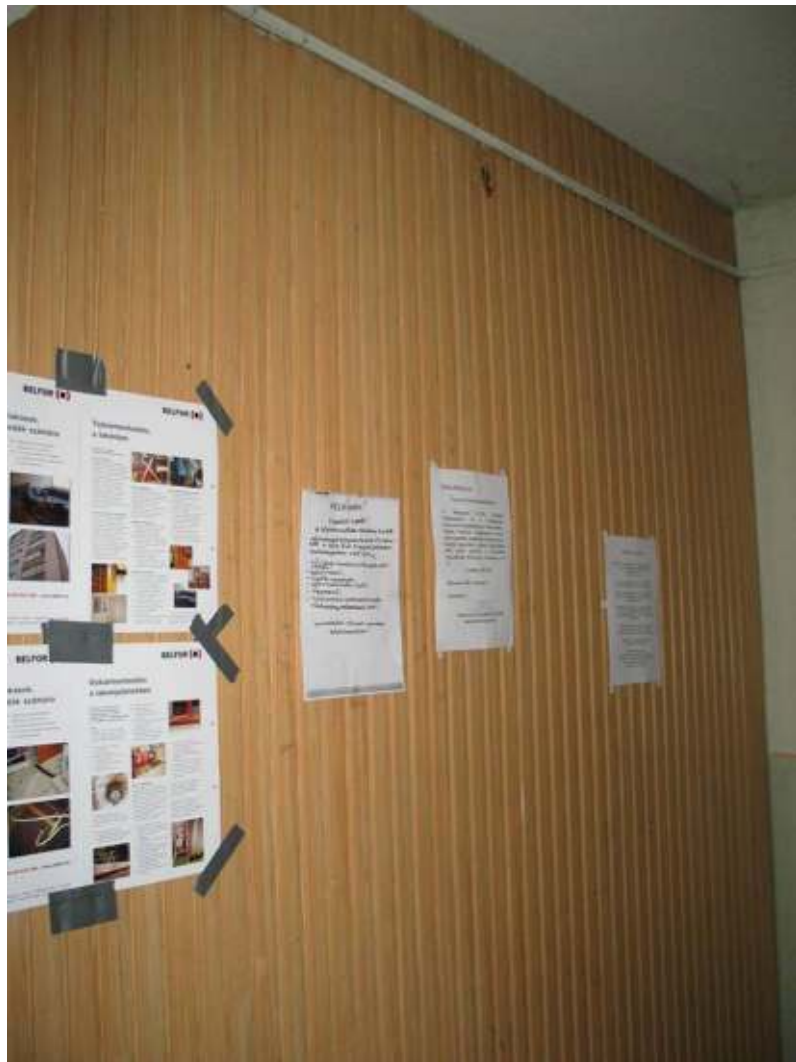
Utólagos falburkolatok (itt: éghető  
műanyag burkolat kiürítési  
útvonalon)
