## **SZAKÉRTŐI VÉLEMÉNY**

**Miskolc, Középszer u. 20. alatti lakóépület**  
tűzesetének egyes épületszerkezeti vonatkozásairól  
és az épületen belüli tűzterjedési sajátosságokról

Budapest, 2009. augusztus

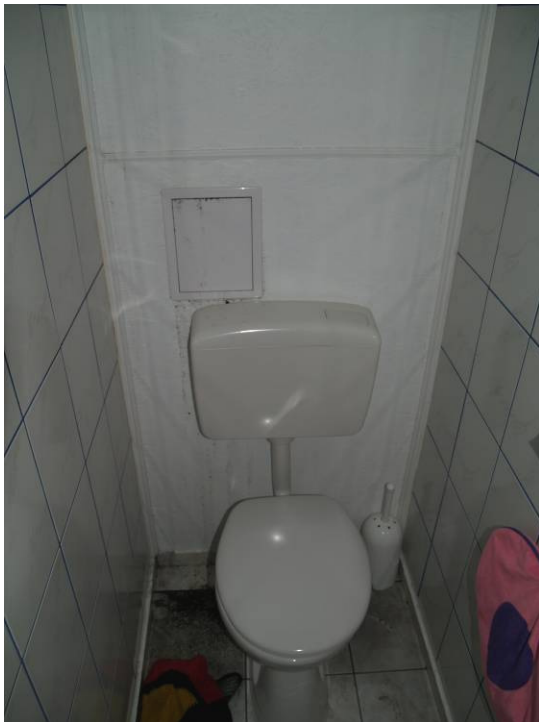
4 sz. kép. A V. emeleti lakás WC hátfala (aknafala). Jól látható az utólagosan, feltehetően a vízórák szerelésekor beépített reviziós nyílás (fotó: Takács Lajos)

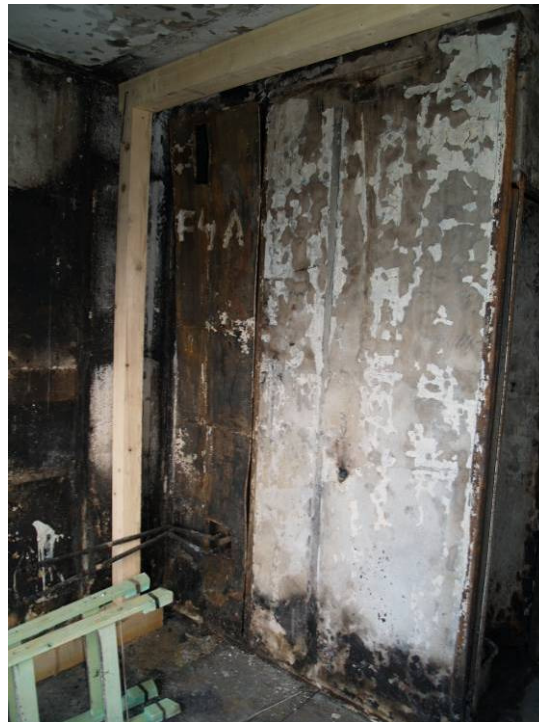
5 sz. kép. A fürdőszobai térelem a VI. emeleti lakás konyhája (a tűzkeletkezés feltételezett helye) felől nézve, már a lakás dúcolása után. Bal oldalon a fémlemez aknafal (fotó: Takács Lajos)

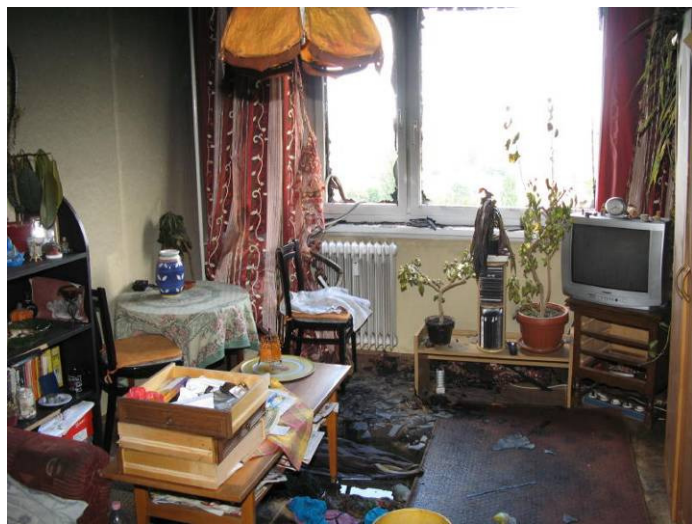
6 sz. kép. A VII. emeleti lakás nappalija (fotó: Király András)

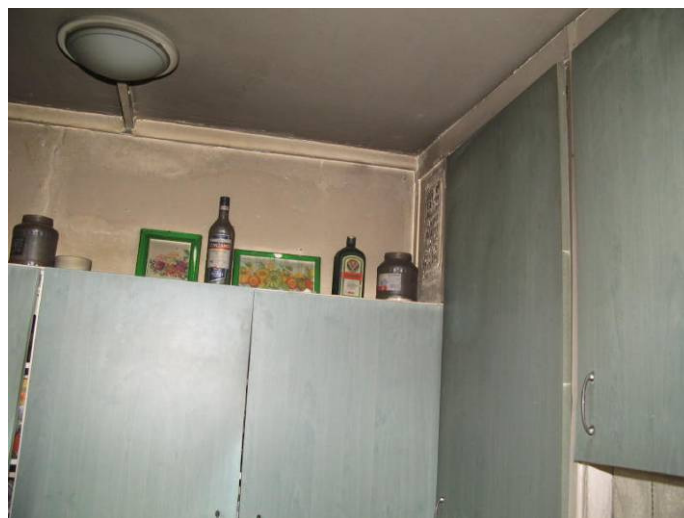
9 sz. kép. A VII. emeleti lakás konyhájának belső képe az akna, illetve az előtétfal felé. Jól látszik, hogy az aknába csak a konyha általános szellőzése van bekötve, jobboldalt pedig az élelmiszer tároló szekrény, illetve a hűtőszekrény fölötti tárolószekrény látható (fotó: Király András)

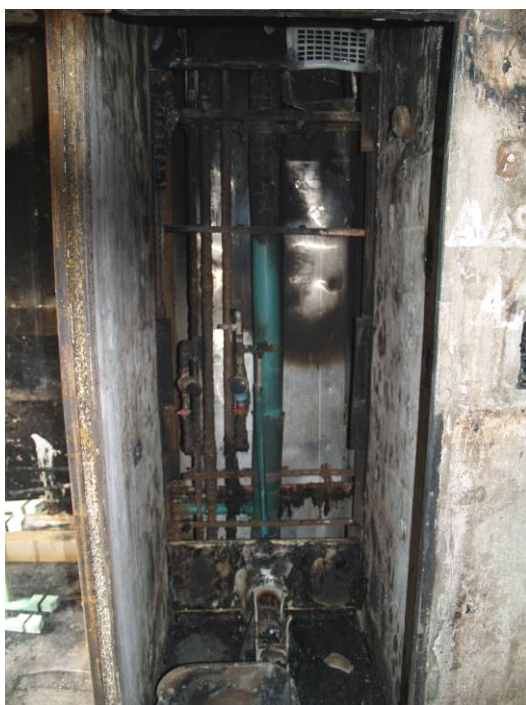
Az aknák burkolata faforgácslap, amelyben a vízórák leolvasását lehetővé tevő revíziós nyílások műanyagból készültek, amire a WC tartályokat is rögzítették. Az aknában vezetett légtechnikai vezetékek (konyhai, illetve WC-fürdő mellécsatornás szellőzők) tűzterjedést gátló elzáró-szerkezettel nem voltak ellátva. Az akna elhatárolás a VI. emeleti lakásban teljes egészében megsemmisült a tűzben. A VII, VIII és IX. emeleti lakásokban egyaránt – egyre csökkenő mértékben - intenzív füstkiáramlási nyomok láthatók az aknákból, amely a WC és a fürdő helyiségek határoló szerkezetein is jól látható.

10. sz. kép. A WC helyiség képe a tűzkeletkezés helyén, a VI. emeleten. Jól látható, hogy az akna elhatárolása megsemmisült, a hő és a füst a szellőzők között akadálytalanul áramlott be az aknába (fotó: Takács Lajos)

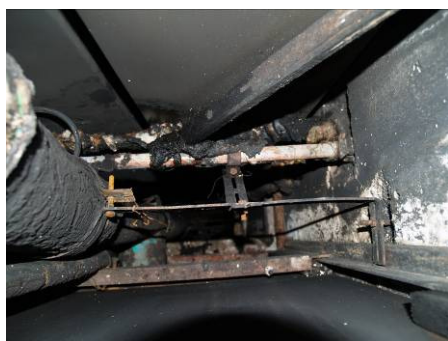
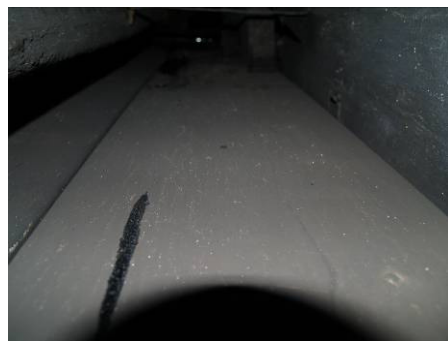
*Összehasonlításképpen: az épületgépészeti akna határoló szerkezeteire a 2/2002 (I.23.) BM rendelet 5 sz. melléklet I/4 fejezete „nem éghető” 0,65 óra, míg a 9/2008 (II.22.) ÖTM rendelet A1, EI 90 követelményt ír elő. Az épület létesítésekor érvényben lévő 5/1965 BM TOP rendelet ezzel szemben nem írt elő követelményt az aknafalakra, csak általános követelményt adott az egyes szintek közötti tűzterjedés megakadályozására, amelyet azonban nem kiviteleztek.*

11-12. sz. képek. Az akna belső képe lefelé (fent) és felfelé (lent) a VII. emeleti lakásból. Jól látható, hogy semmilyen, tűzterjedést megakadályozó lehatárolás nem készült a födémek vonalában (fotó: Takács Lajos)

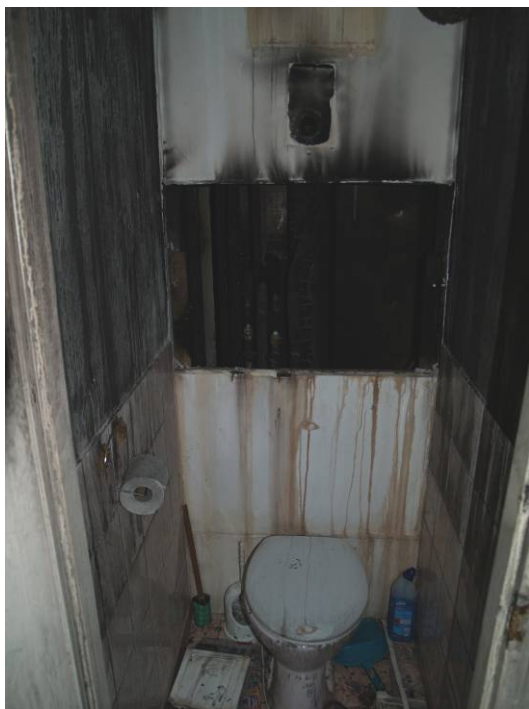
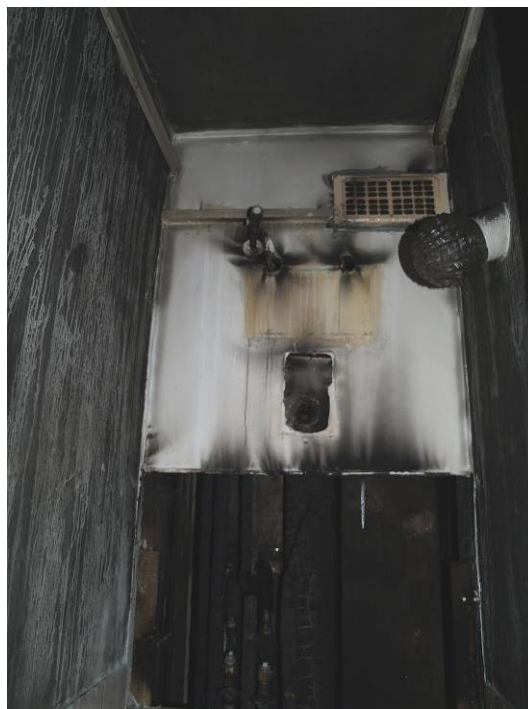
13-14 sz. képek. A VII. emeleti lakás WC helyisége. Annak ellenére, hogy az aknaburkolat középső részét leszerelték, jól látható a lemeztoldásoknál és a WC tartály rögzítőelemeinek helyén a füstszivárgás (fotó: Takács Lajos)

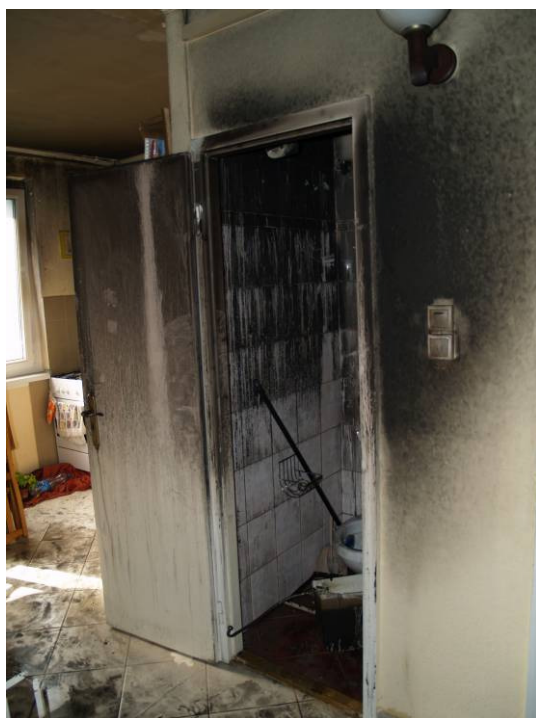
15 sz. kép. A VIII. emeleti lakás WC helyiségének képe az intenzív füstkiáramlás nyomaival (fotó: Takács Lajos)

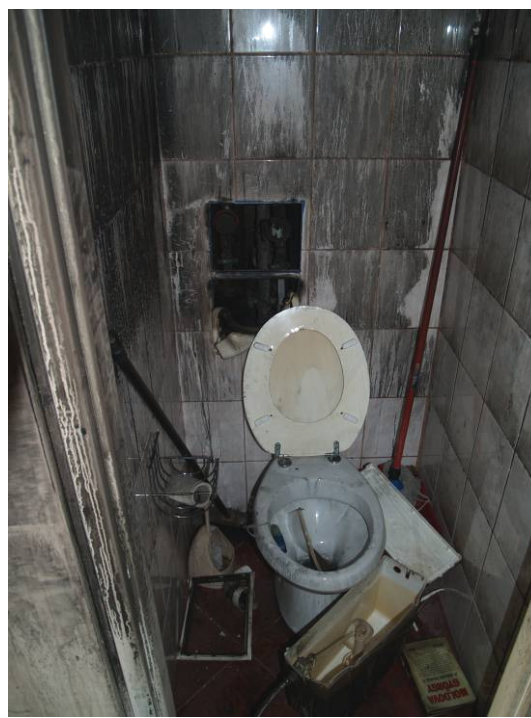
16 sz. kép. Jól látható, hogy itt is leszakadt a WC tartály, illetve a revíziós nyílás, utat engedve a füstterjedésnek (fotó: Takács Lajos)

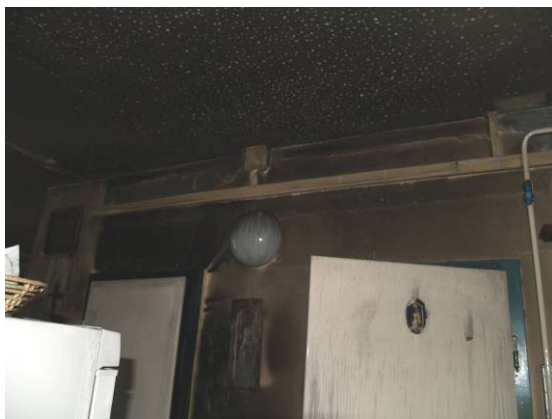
17 sz. kép. A IX. emeleti lakás WC és fürdő ajtaja. Jól látszik az intenzív füstkiáramlás nyoma a helyiségekből, illetve az, hogy a nagyobb mennyiségű füst a WC-ből áramlott ki (bal oldali ajtó). Fotó: Takács Lajos

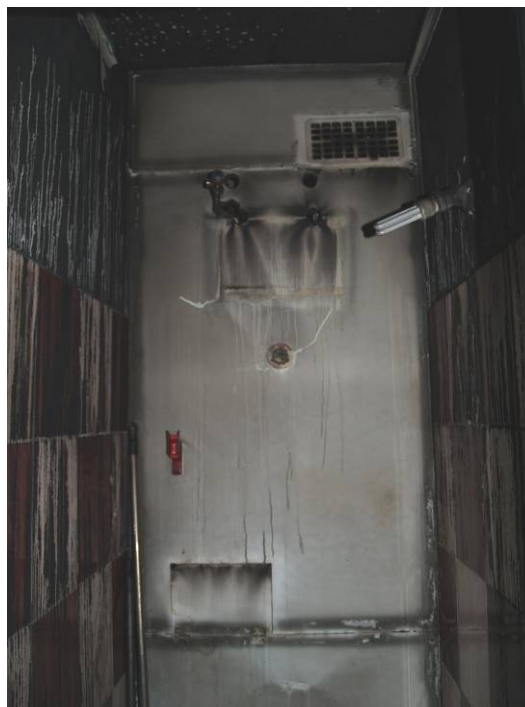
18 sz. kép. A IX. emeleti lakás WC hátfala. Itt is leszakadt a WC tartály, de megmaradt a revíziós ajtó (fotó: Takács Lajos)

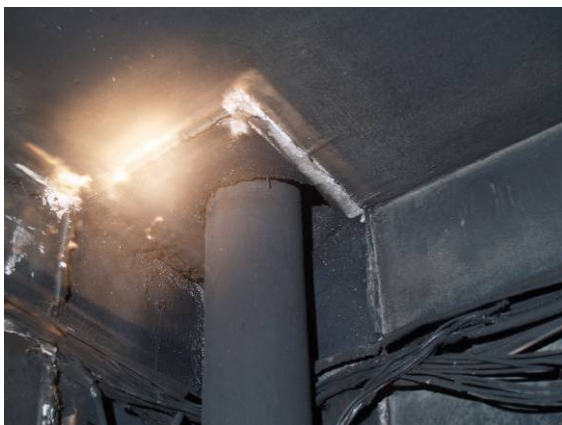
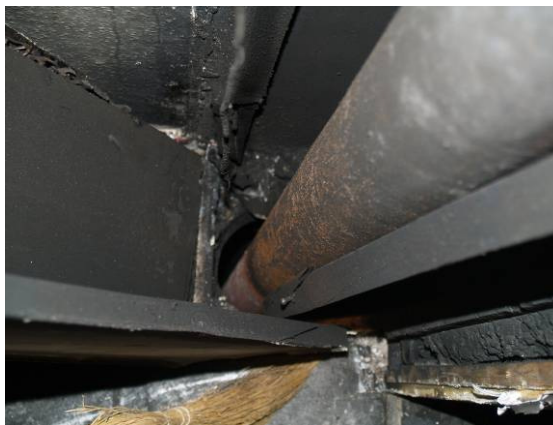
A fürdőszobai blokkon kívül az előszobák lépcsőház felőli sarkában kialakított csapadékvíz ejtővezeték mentén is terjedt a füst, elsősorban a VI. és a VII. emeleti lakások között. Az ejtővezeték ugyan acélcsőből készült, a burkolata azonban szintén faforgácslapból, továbbá a födécek síkjában semmilyen tűzterjedést megakadályozó tömítés nem volt. Ez a menekülés feltételeit – mivel közvetlenül a bejáratú ajtó mellett van (alaprajzon 24. konszignációs tétel) nagymértékben ronthatta.

19-20 sz. képek. Az előszobai csapadékvíz ejtővezeték felső (balra) és alsó (jobbra) földemcsatlakozása a VII. emeleti lakásban. Jól látható, hogy a földemek vonalában semmilyen tűzterjedést gátló tömítés vagy kitöltés nem készült. A jobboldali képen látható az ejtővezeték faforgácslapból készült burkolata (fotó: Takács Lajos)

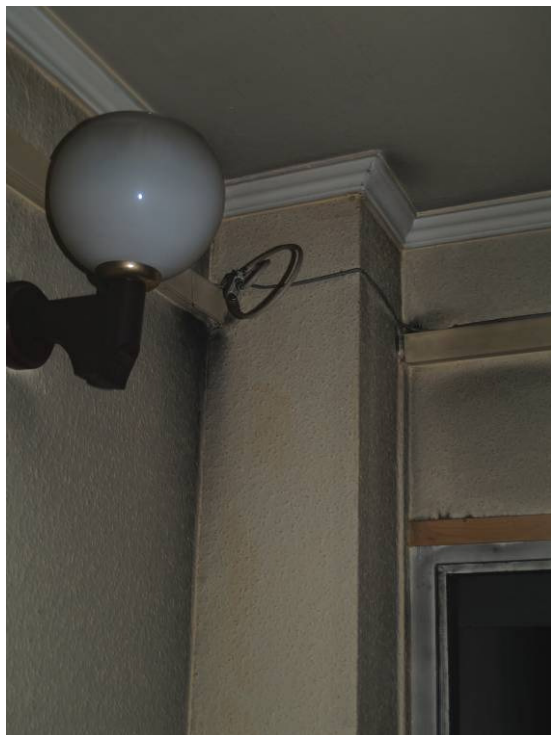
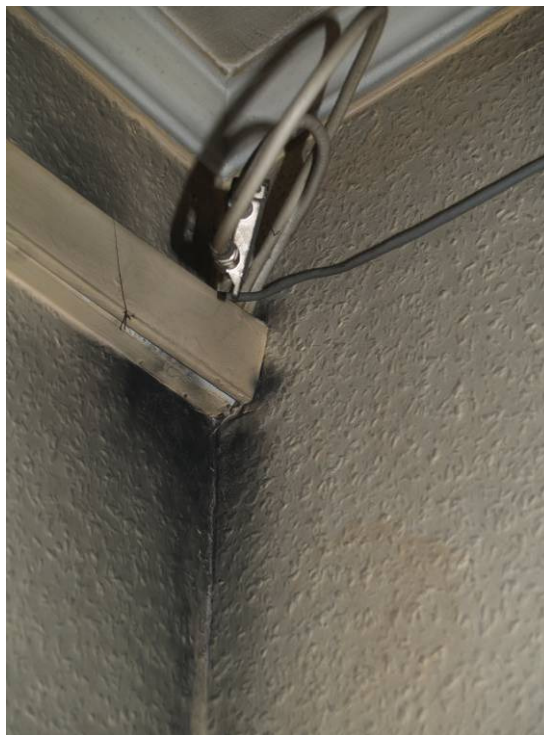
21-22 sz. képek. Az előszobai csapadékvíz ejtővezeték burkolata a VIII. emeleti lakásban. Jól látható a füstkiáramlás az elektromos vezeték-áttörés mentén (fotó: Takács Lajos)

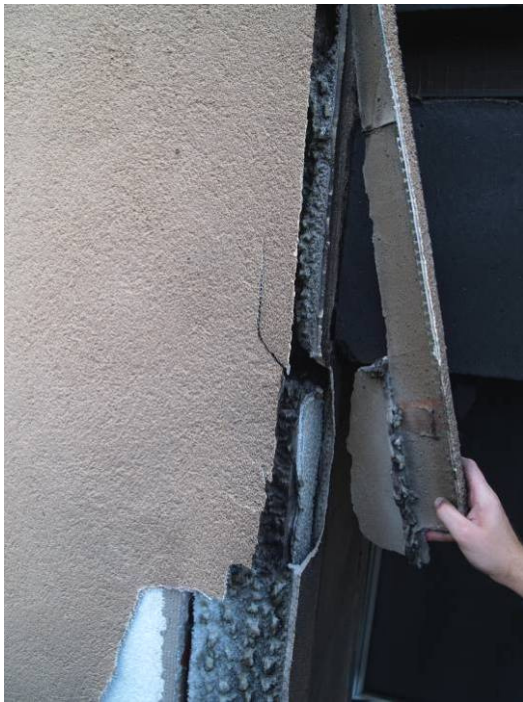
- A vakolat összrétegvastagsága (hálóerősítésű alapvakolat + színvakolat) helyenként 2 mm volt csak, holott a TMI-ben 5 mm került rögzítésre.
- Az ablakok körüli káva kialakításánál csak egyes helyeken készült üvegszövet erősítés (a homlokzati tűzterjedési határérték-vizsgálat során az üvegszövetet még a hőszigetelés alá is befordítják, így előzve meg, hogy a tűz az ablak fölött a hőszigetelés mögé bejusson). Az ablakkávák pozitív sarkait ún. festő élvédővel látták csak el.

A rendszer ablakok körüli nem megfelelő lezárása tette lehetővé, hogy a tűz bejusson a panelek és a hőszigetelő táblák közötti légrésbe, ami meggyorsította a polisztirolhab hőszigetelés megolvadását és meggyulladását. A hőszigetelő homlokzati bevonatrendszer részletes értékelésével az ÉMI Kht. szakértői véleménye foglalkozik.

23 sz. kép. A homlokzati hőszigetelő bevonatrendszer ablakká kiképzése a Középszer utcai homlokzat VIII. emeletén. Jól látszik az üvegszövet hiánya és a festő élvédő alkalmazása (fotó: Takács Lajos)

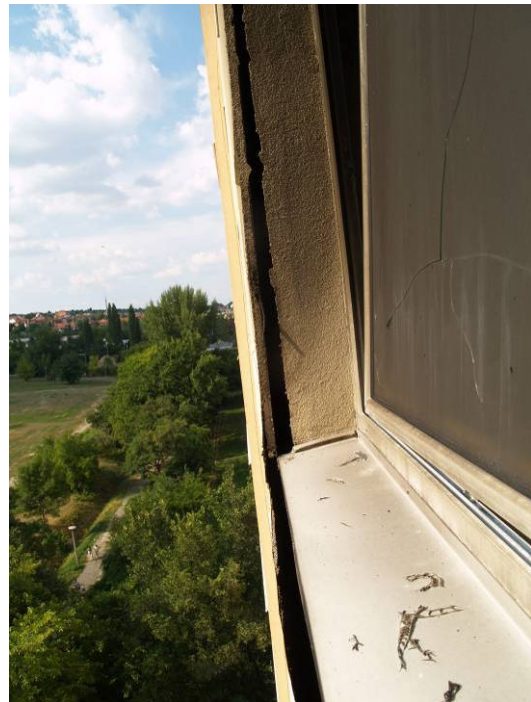
- A homlokzati panelek síkfogasságát és egyéb egyenetlenségeit a hőszigetelő táblák alatti ragasztópogácsák vastagságával egyenlítették ki, amelyek helyenként 1-2 cm közötti távolságot, légrést eredményeztek a hőszigetelés és a panelek között.

24 sz. kép. A park felőli homlokzat ablakkávájának képe. A hőszigetelő homlokzati bevonatrendszer nagy felületen elvált a fogadószerkezettől, az ablakkáva körül nincs üvegszövet, csak a 2x2 cm méretű festő élvédő (fotó: Takács Lajos)

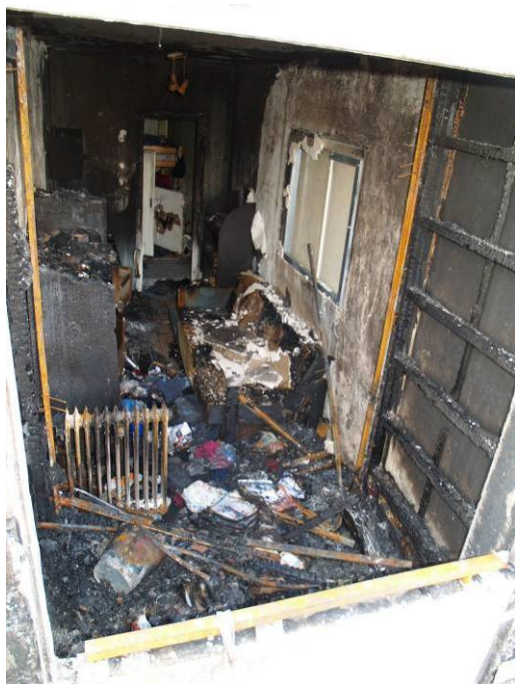
A loggiák mellvédfalain hőszigetelés nem készült. A loggiák hátfala műanyag szakipari fal, amelynek tűzzel szembeni ellenállóképessége nincs. A loggiák mellvédfala és a padlóburkolat között 10 cm hézag van a vízelvezetés biztosítására. A tűz ezen a hézagon is bejutott az egyes loggiákba, ahol a tárolt éghető anyagok megolvadtak és meggyulladtak. A tűzterjedést elősegítette még a loggiák oldalsó burkolata. A szobák közötti teherhordó vasbeton panelekre a loggiák felől faváz aszfaltburkolatot készítettek, a faváz közötti hőszigeteléssel. Erre a szerkezetre készítették el a hőszigetelő homlokzati bevonatrendszert 2007-ben annak ellenére, hogy annak megfelelőségi igazolása csak „nem éghető”, illetve A1 tűzvédelmi osztályú szerkezetre építve teszi azt alkalmassá.

25 sz. kép. A VII. emeleti lakás loggiájának és felszobájának képe a homlokzat felől, a Tűzoltóság kosaras szeréből fényképezve. Jobboldalt a loggia oldalsó burkolatának faváza látható (fotó: Takács Lajos)

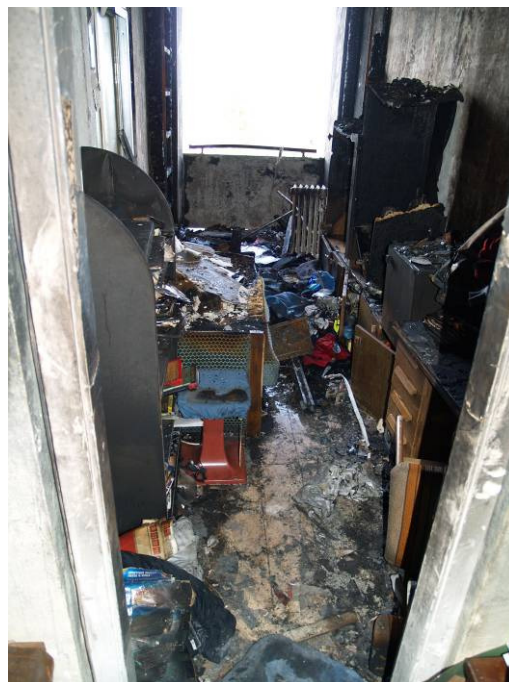
26 sz. kép. A VII. emeleti lakás loggiájának és felszobájának képe a lakás felől (fotó: Takács Lajos)

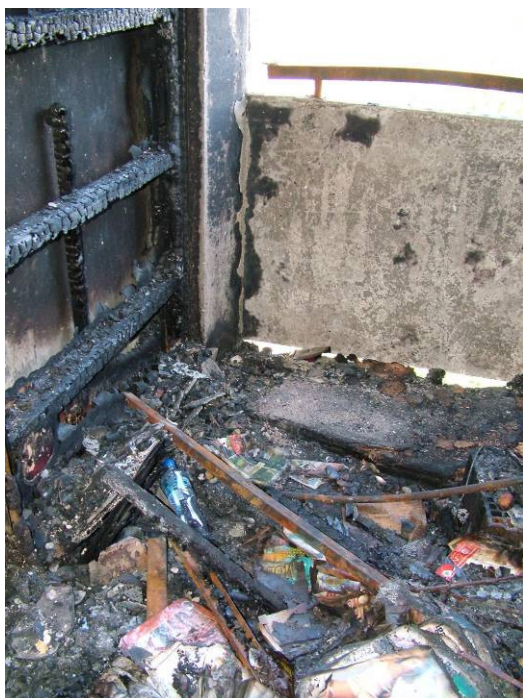
27 sz. kép. A VII. emeleti lakás loggiája. Jól látható a bal oldalon a loggia oldalsó burkolatának égett faváza, továbbá a mellvédfal és a padlóburkolat közötti 10 cm hézag (fotó: Miskolci Tűzoltóság)

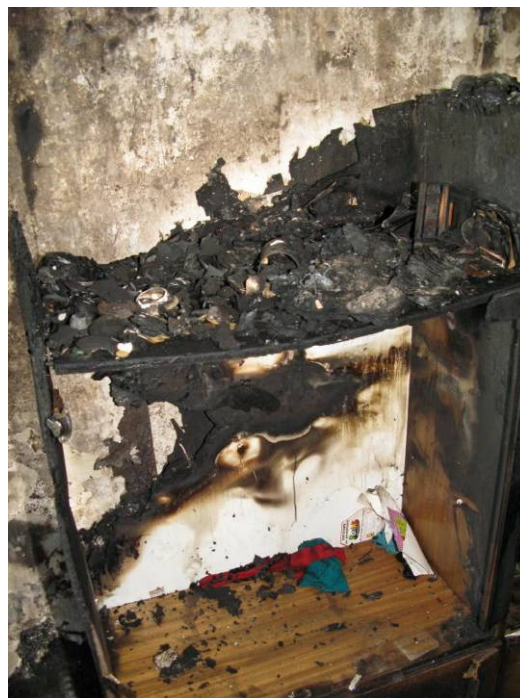
28 sz. kép. Jellegzetes károsodás a VII. emeleti lakásban: az égésnyomok a loggia felől emelkednek, ami bizonyítja, hogy a tűzterjedés a loggia felől következett be (fotó: Király András)

A legjellemzőbb a VII. emeleti loggia, annak hátfala és a mögötte lévő félszoba károsodása; itt egyértelműen megvalósult a tűzterjedés a VI. emelet felől. A kívülről betervedő tüzet a szobában megmaradt bútorokon látható égésnyomok is alátámasztják, amelyek a homlokzati oldal felől emelkednek a mennyezet felé.

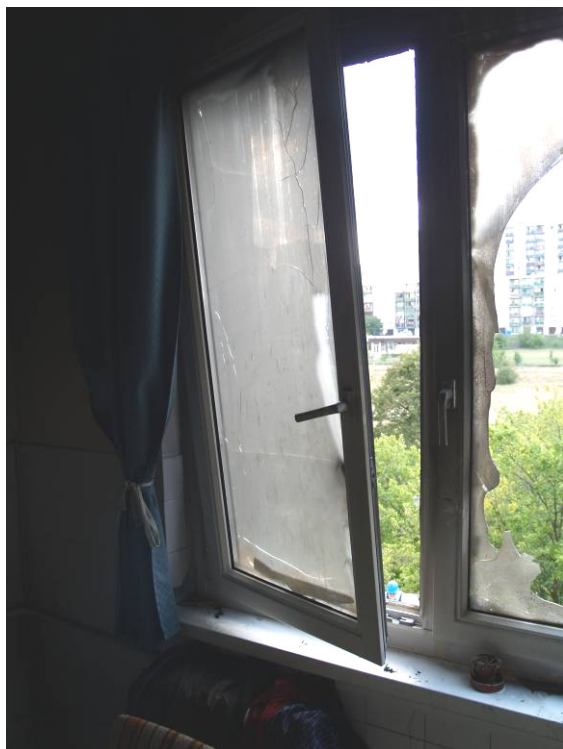
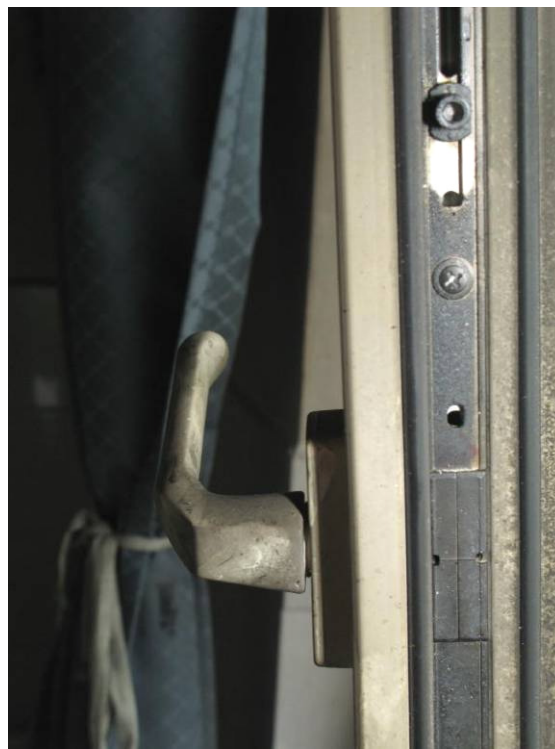
A homlokzat tűzterjedésben játszott szerepe mellett meg kell említeni, hogy az ablakok a tűz idején nyitott vagy bukóra állított állapotban voltak, mivel nappal kánikulai meleg volt. A VII. emeleti lakásba így mind az alsó lakás tüze során keletkező, mind a hőszigetelő homlokzati bevonatrendszer égése során keletkező hő és füst bejutott még azelőtt, hogy az ablaküvegek betörték volna.

Fontos körülmény továbbá, hogy a műanyag nyílászárók egy tűz miatti égés során hajlamosak a hő miatti vetemedésre, ezért azokat a tűz kezdeti szakaszában szinte lehetetlen bezárni. Ezáltal a felső lakók homlokzat felőli füst elleni védekezése is szinte megoldhatatlanná válik, ha már a hő károsítja az ablakszerkezeteket. Ugyanez a jelenség faszerkezetű ablakoknál csak jóval később, a szerkezet jelentős átégése után jelentkezik, azonban ezidő alatt az üvegezés is elveszti folytonosságát.

29-30 sz. képek. A VII. emeleti lakás konyhai ablaka és annak zárszerkezete a tűz után. Jól látható, hogy az ablak a tűz idején bukó állásban volt és a kilincset később állították vízszintes helyzetbe (fotó: Takács Lajos – Király András)

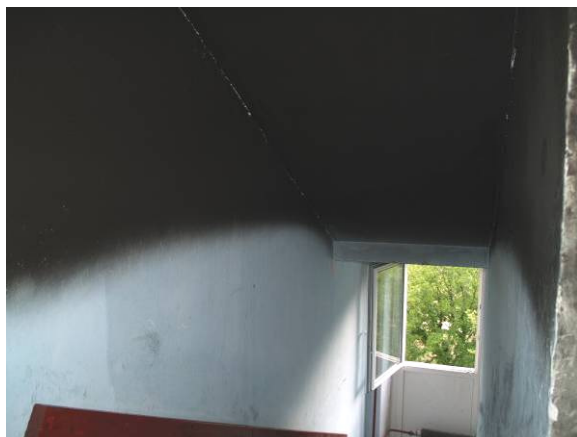
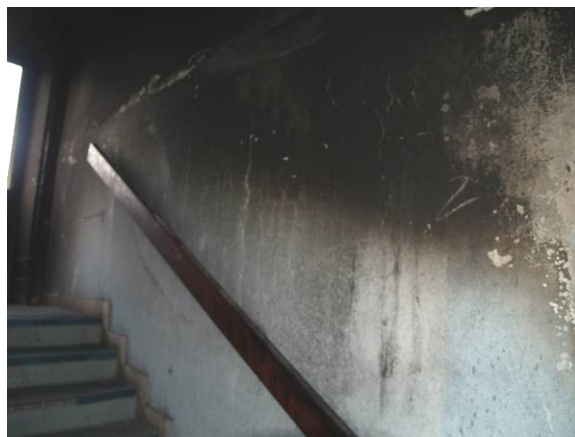
31 sz. kép. A lépcsőház képe a tűzkeletkezés szintjén, a VI. emeletről az V. emeletre, lefelé vezető kar mentén (fotó: Takács Lajos)

32 sz. kép. A lépcsőház képe a tűzkeletkezés szintjén, a VI. emeletről az VII. emeletre, felfelé vezető kar mentén (fotó: Takács Lajos)

A képeken jól látható, hogy a lépcsőház felső szakaszát ezt megelőzően a füst teljesen megtöltötte, elérte a padlót is. A füst nem volt nehezebb a levegőnél, az V. szint és az alatta lévő szinteken nem volt füstszennyezés, ez is utal a VI. emeleti lakás tüzesete során kialakult rendkívül magas hőmérsékletre.

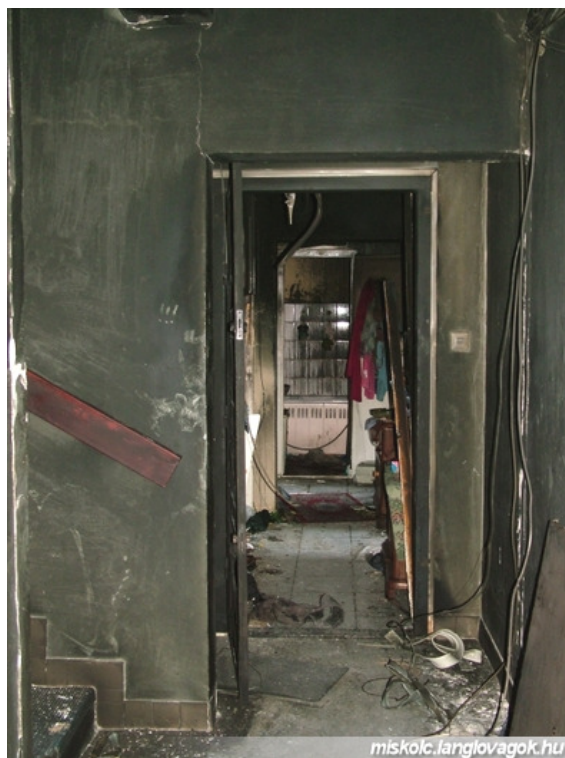
33 sz. kép. A lépcsőház képe a VIII. emeleten. Jól látható, hogy a padlóig megtöltötte a füst (fotó: Miskolci Tűzoltóság)

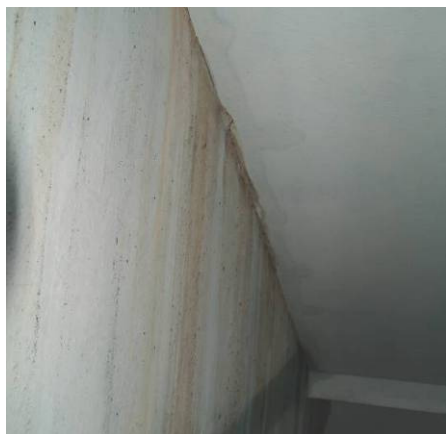
35 sz. kép. Oltóvíznyomok a lépcsőházban (fotó: Takács Lajos)

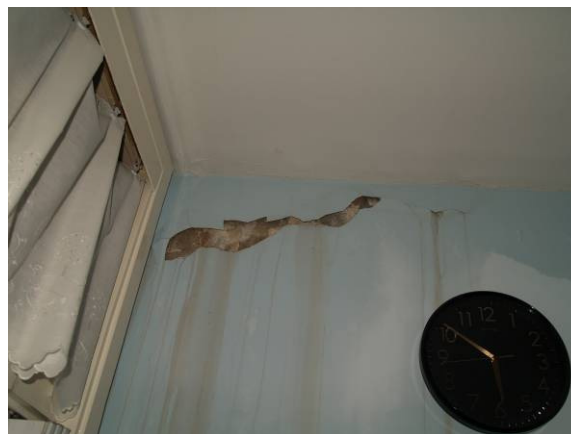
36 sz. kép. Oltóvíznyomok a tűzkeletkezés alatti, V. emeleti lakásban (fotó: Takács Lajos)

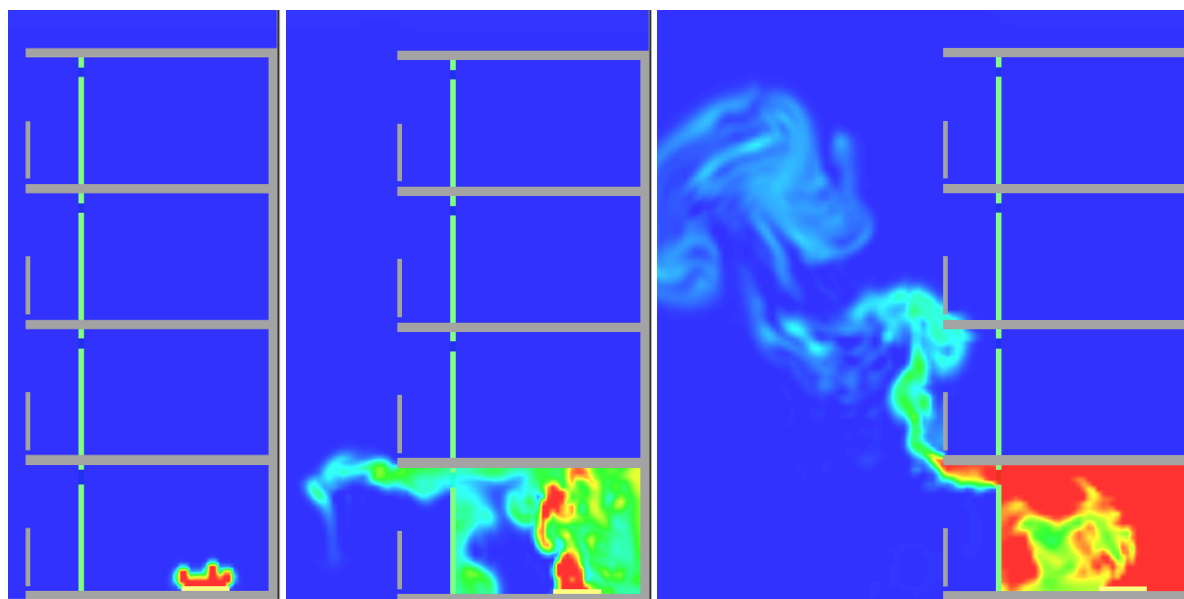
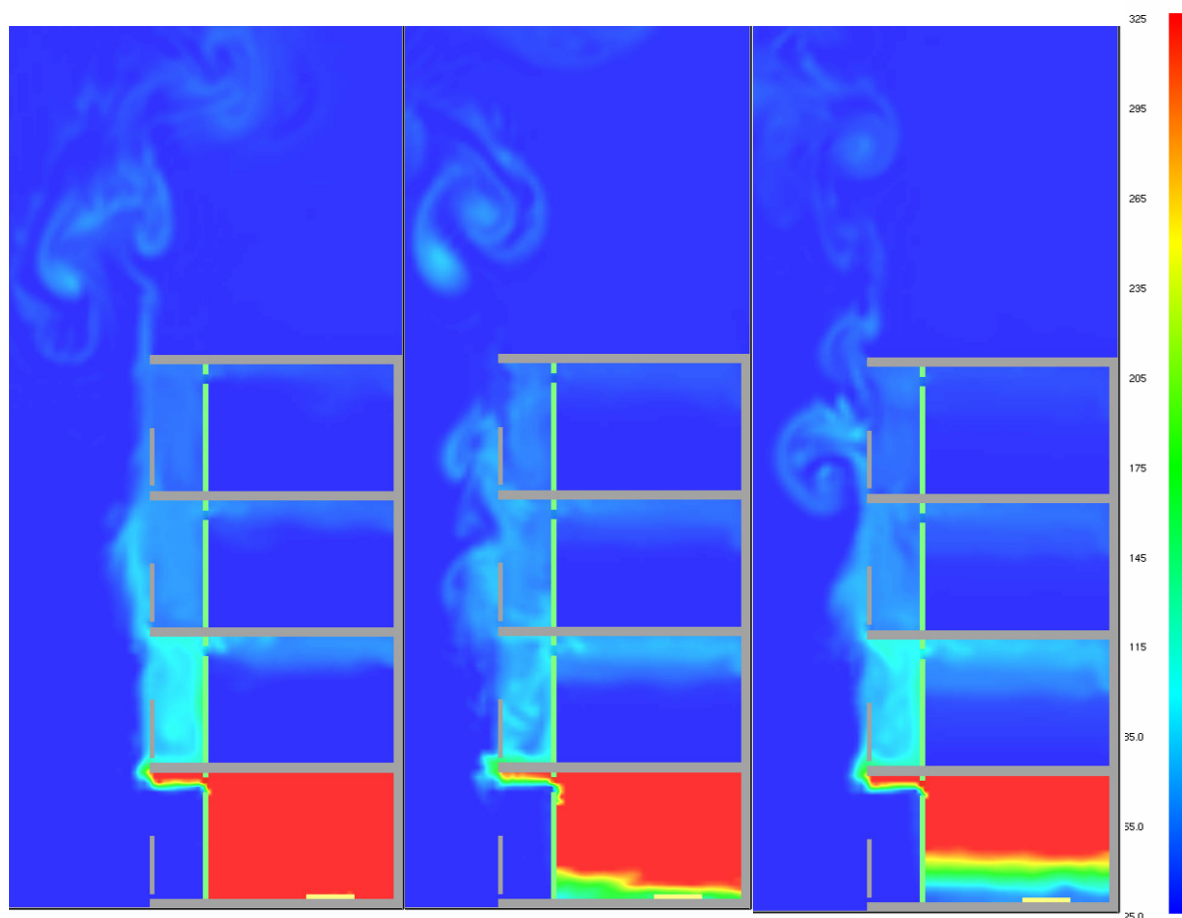
39 sz. kép. A loggiával rendelkező szoba tranziens szimulációjának eredményei (balról jobbra, illetve soronként haladva loggiák környezetében a hőmérséklet eloszlása a szimuláció indítása után 1, 4, 11, 41, 121, és 301. másodpercben)

A tűz keletkezésének kezdeti fázisában a helyiségben jellemző a gyorsan emelkedő hőmérséklet. A helyiségből a szabadba jutó hő és füst a vízszintes loggialemezen ún. félszabadsugárként épül fel. Keveredik a környezeti levegővel, visszahűl, ezért vízszintesen hagyja el a loggialemezt. Miután a helyiségben akkumulálódott hő nagy intenzitással hagyja el az égő helyiséget, számottevő felhajtóerő keletkezik az épület külső homlokzati síkján. Ennek hatására függőleges légáram indul el. A felfelé haladó légáram a tűz fölötti épület függőleges loggialemezén végighalad, majd a következő földem vízszintes lemezének zavaróhatása, valamint a korlátozott szabadsugár szívóhatása miatt megtölti a loggia terét. A loggia terében óra járásával megegyező örvények keletkeznek, amelyek a nyitott ablakon befelé hajtják a füstöt. A nyitott ablakon a füst az örvényektől hajtva, pulzálva érkezik a felsőbb szintek lakásaiba. A szimuláció eredményei szerint leginkább a tüzeset feletti lakás volt veszélyeztetve.

Állandó tűzterhelés mellett kb. 5 perc elteltével állandósult az állapot: A tűz helyiségében a nyitott ablakon kettős áramlás alakult ki: intenzív hő kiáramlás, valamint külső levegő beáramlás. A helyiségben rétegződő hőeloszlás alakul ki. A tűz feletti loggián szinte egyenletes 150°C körüli hőmérséklet és intenzív turbulencia alakul ki. A tűz feletti lakásban a füst pulzáló beáramlása látható. A beáramló füsttel telített levegővel jelentős hőmennyiség érkezik, így a szoba átmelegsik. Jellemző lesz ebben a helyiségben is a hőmérséklet rétegződése. A mennyezeten a hőmérséklet eléri 120°C-ot. Kevésbé intenzíven, de a felsőbb szinteken is hasonló jelenség játszódott le.

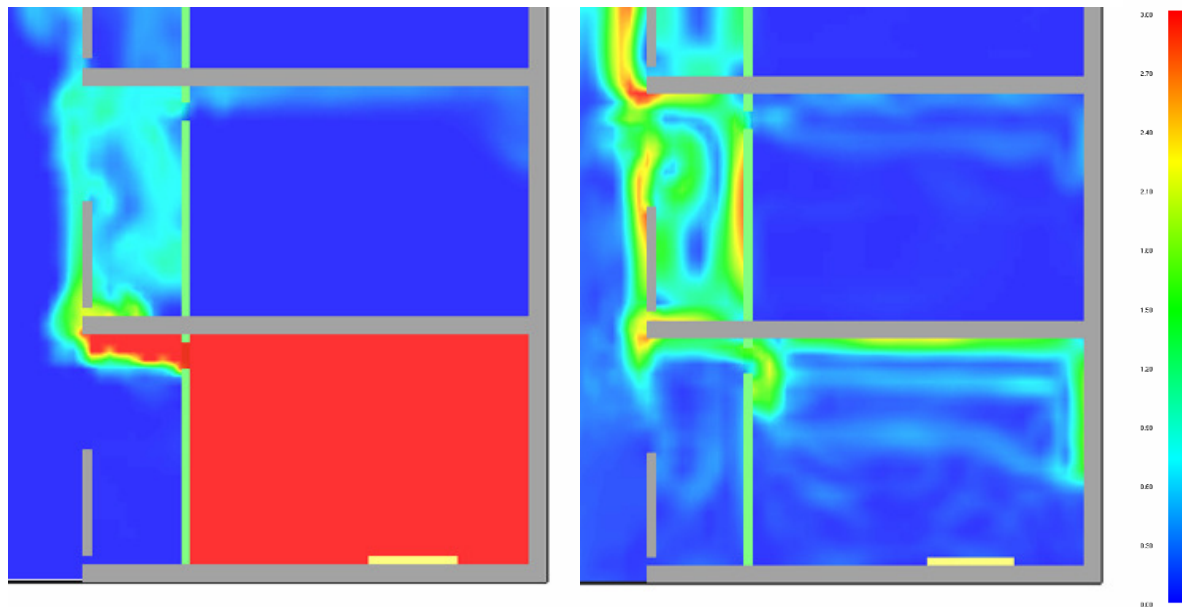
40 sz. kép. Beáramlás a loggia függőleges lemeze alsó síkjában (a jobboldali ábra a sebességmező skaláris eloszlása)

Megjegyzendő, hogy a loggia függőleges és vízszintes lemez közötti részben intenzív beáramlás figyelhető meg (fenti ábra). Azonban a kialakult állandósult állapotban a beáramlás folyamatossá vált.

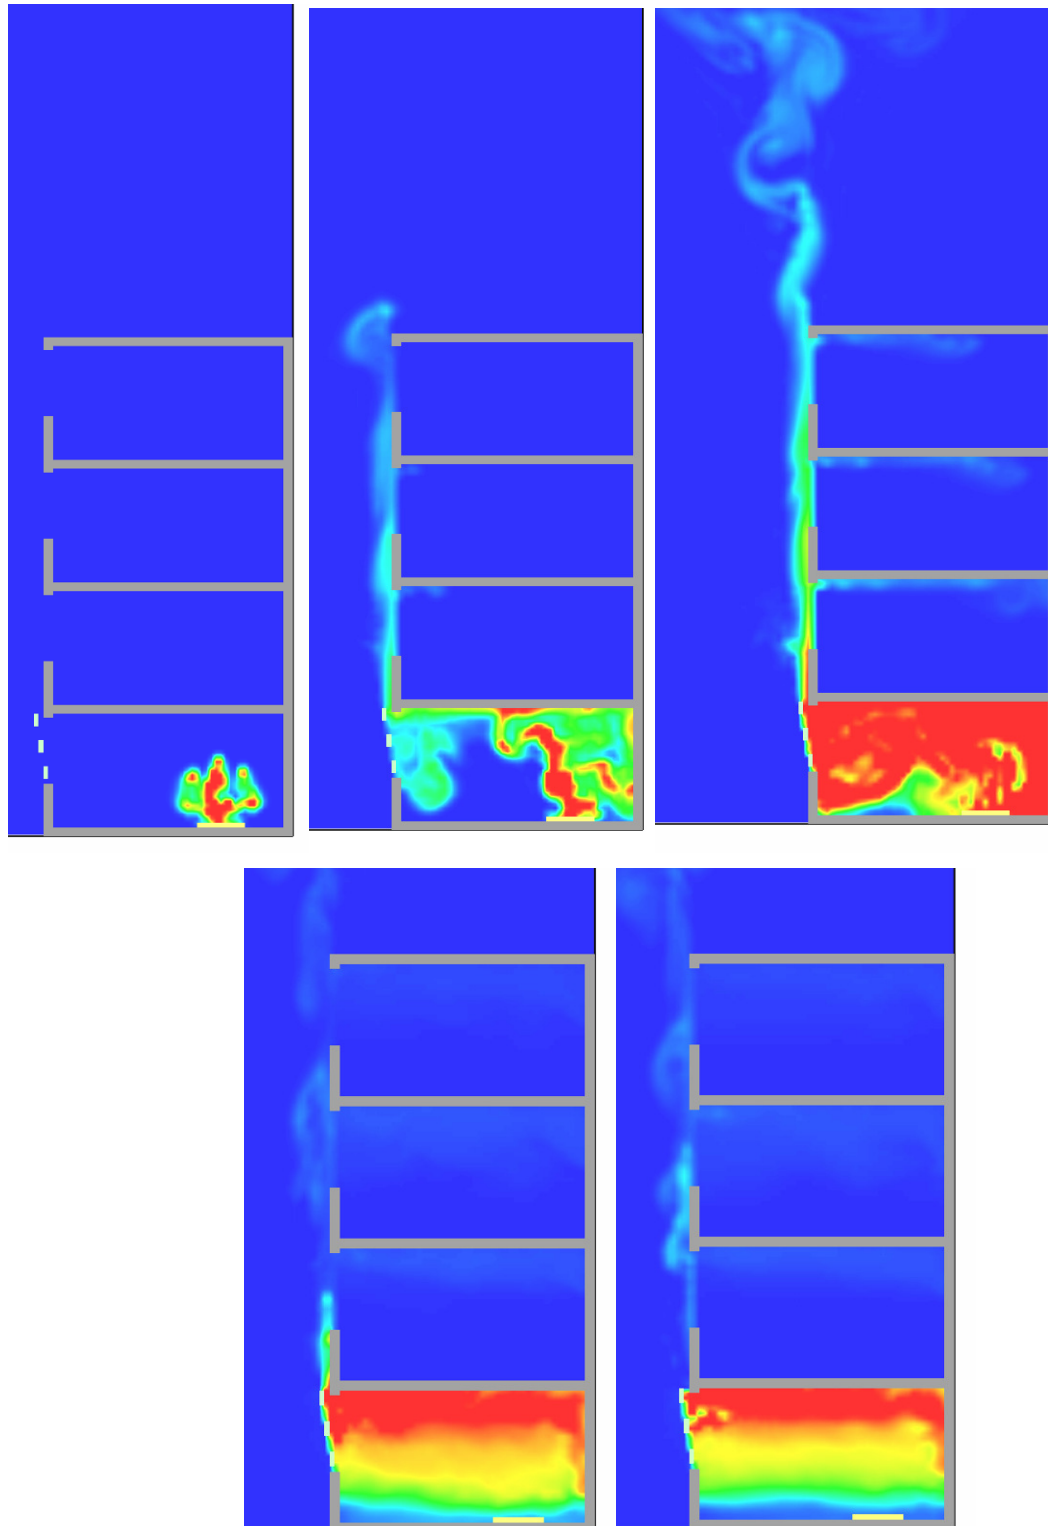
41 sz. kép. A loggiával nem rendelkező szoba transziens szimulációjának eredményei (balról jobbra, illetve soronként haladva loggiák környezetében a hőmérséklet eloszlás a szimuláció indítása után 1, 4, 11, 41, 121 másodpercben)

Viszonylag intenzív tranziens folyamat után pulzáló feláramlás alakul ki. A homlokzat síkjában nyitva lévő nyílászárókon beáramlás figyelhető meg. Az egy perc után kialakuló állandósult állapotban állandósuló periódus idejű pulzálás figyelhető meg. Összevetve az előző szimuláció eredményeivel megállapítható, hogy a helyiségekbe történő füstbeáramlás a loggia esetében jóval intenzívebb.
