## Rába/Renault Heros Aquadux-X 4000 gépjárműfecskendő

Az általam a következőekben leírt problémákat, hiányosságokat, gondokat, bajokat a kollégák juttatták el a HTFSZ-hez, tehát azok az emberek, akik kénytelenek ezzel a fecskendővel nap, mint nap „harcba” indulni.

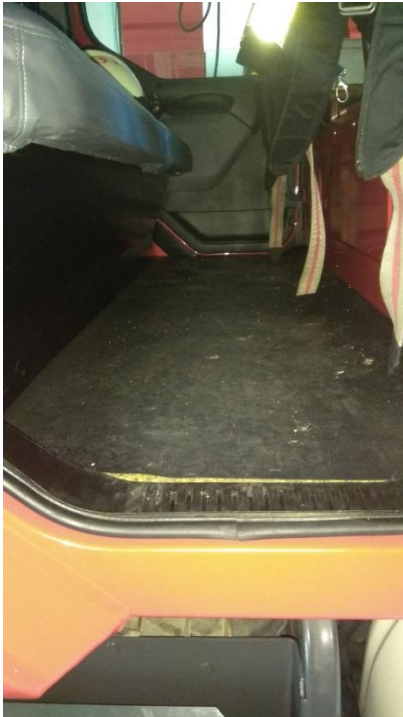
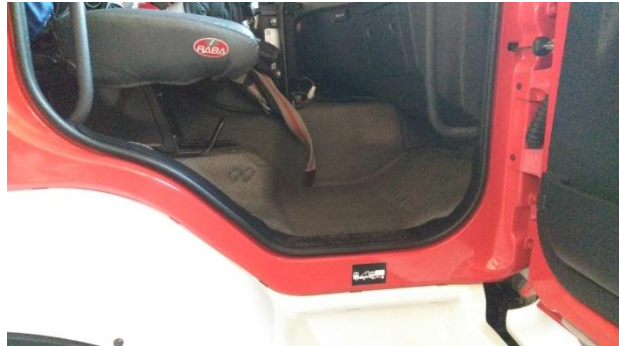
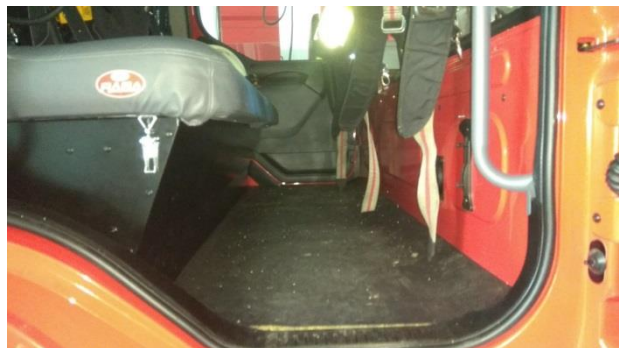
### Szűk fülke

A legénységi fülkehely helykínálata nagyon kicsi, szinte lehetetlen benne felkészülni menet közben a feladatra (légzőt felvenni pl.). A szolgálatparancsnok vagy rajparancsnok helye még siralmasabb. A fő baj a hátsó legénységi fülkével még, hogy amíg a "régik" MB 4000-2000 fecskendőknek a legénységi fülke szélessége megegyezett a hátsó málhatér szélességével és csak a vezető, parancsnoki fülke rész lett leszűkítve (az MB4000 még az sem), addig a Renault&Rába legénységi fülke szélessége pont a vezető, parancsnoki fülke szélességével egyezik meg. Na, ez orbitálisan nagy hiba, mivel elől ketten ülnek, amíg hátul pont kétszer annyian. Ez egyszerű fizika kérem szépen. Én nem vagyok egy nagy ember a 74 kilómmal, de a tegnapi nap folyamán elért az a megtiszteltetés hogy ülhettem hátul kocsikázás közben. Ez botrány mennyire nincs semmi hely nem, hogy öltözni még ülni sem. Hering feeling volt, de gyalázatosan. Ez nevetséges és botrányos! Ezt nem próbálta ki soha senki?! Ennyit a nagy magyar koprodukcióról. Szégyen!

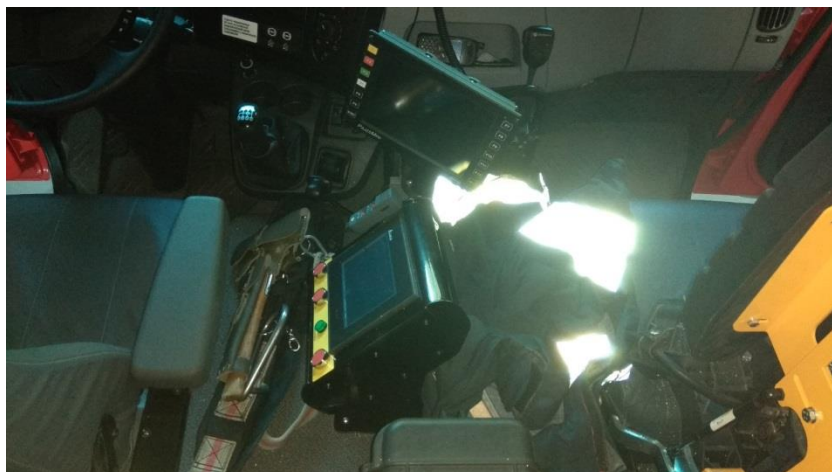
Mi ez a halomra bedobált vezérlő panel? Ami szintén a fülke kihasználási lehetőségeit rontja. Képtelenség bármit is normálisan bepakolni. Mi ez, a NASA vezérlőközpontja? Ja, nem csak egy tűzoltó autó.

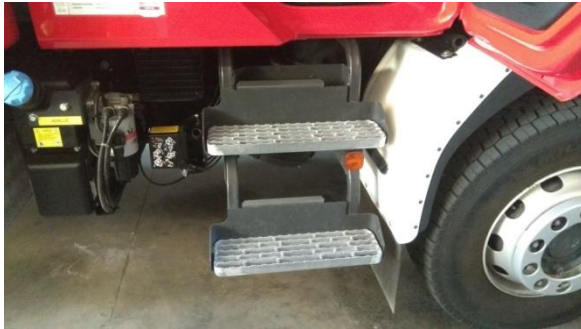
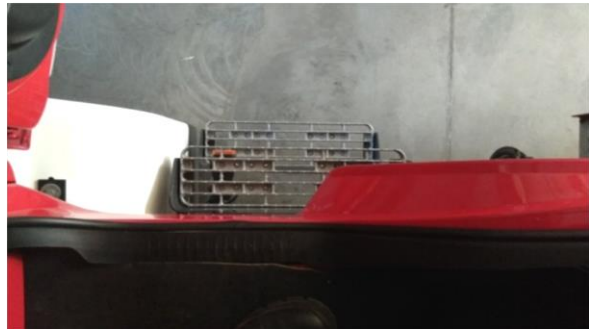
A fülkébe való fel és leszállás sem sikerült valami barátira. A lépcső meredek az még elfogadható, hiszen teherautóról van szó, viszont iszonyat keskeny mivel a hátulja burkolt így épp csak lábujjhegyen lehet feljutni a fülkébe, vagy ha elfordítod a lábfejed valamelyik

irányba. Plusz a lépcső az ajtónyíláshoz képest azért lényegesen hátrébb került olyan kétharmad-egyharmad arányban. (Az alsó kép jobban mutatja a légénységi fülke íve rátaakar)

Ha jobban megnézi az ember a jobb alsó képen az is látható mennyire gány és silány a fülkét borító alsó „gumiszőnyeg” szivacs réteg és milyen pontatlanul hanyagul van betéve, bevágva. Végül is „csak” 132.5 millió volt ez a gépszekér.

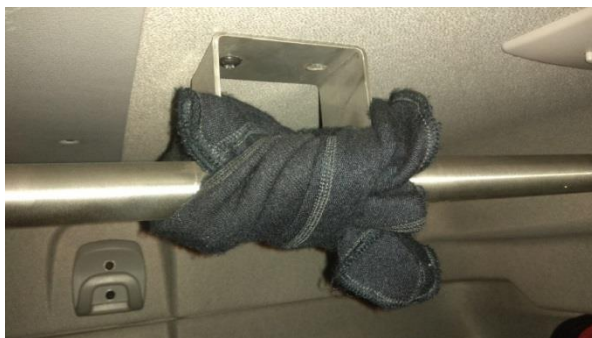
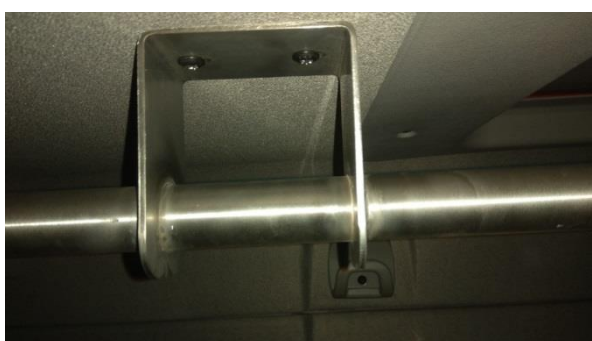
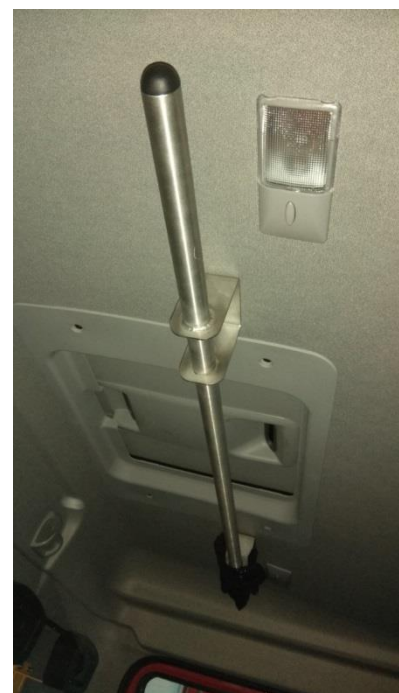
A fülkében lévő kapaszkodó, melynek ugyan lenne értelme, viszont szintén nem kicsit balesetveszélyes. Éles laposvassal van felrögzítve, ami elég szépen be tud törni egy fejet, ha valaki nem figyel és feláll a fülkében. Na, bumm, de hát viseljen sisakot az illető! Igen ám, de mi nem csak akkor tartózkodunk a fülkében, amikor netalán riasztás vagy vonulás van és van rajtunk. Hanem szerkarbantartás, pakolás, málházás esetén is! Ja hogy ezt sem tudták. Íme néhány fénykép és hogy a srácok hogyan oldották meg csapat kámzsa felhelyezésével ezt a problémát. Csodálatos!

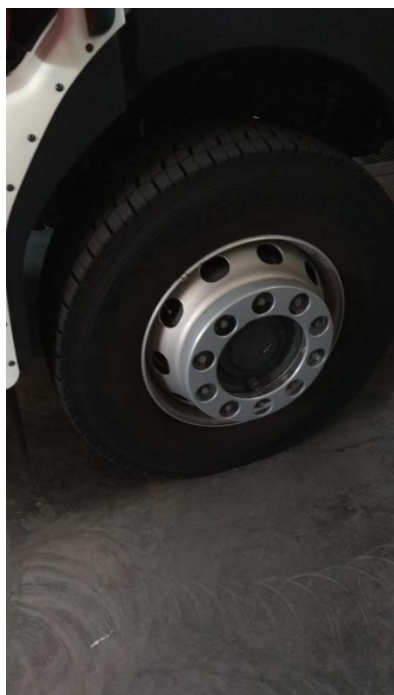
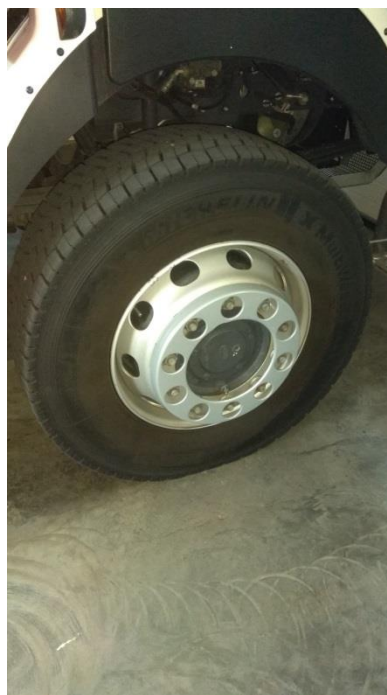
## Futómű

A futómű, amely történetesen a modernebb tárcsafékek helyett dobféket kapott.

- iszonyatosan dübög benne valami és ez a jelenség rázás úton hatványozottan jelentkezik,
- a mi „fecskendőnkél” a jobb első futóműnél lehet valami dübögő kopogó hangot hallani menet közben,
- a sofőrök kezéből nagyobb fékezésnél kirántja a kormányt már akkor is, ha csak épp szinte gurul az autó,
- ez a hiba a beállítása után még nem, de egy ideje már tapasztalható.

A legfrissebb információink szerint, már a Rába szakemberei is vizsgálták a hibát. Tudomásunkra jutott, hogy győri Renault szerviz egyik szakembere közlekedésre alkalmatlannak találta az egyik gépjármű fecskendőt, amelyről írásos szakvéleményt is készített.

Kérdezem én, ha ezek a hírek igazak, miért nem lett az összes fecskendő ideiglenesen kivonva a közúti forgalomból. Másik információ szerint, már több városból berendelték a Heros-hoz a fecskendőket, hogy kicseréljenek valamit az első futóműben vagy fékrendszerben.

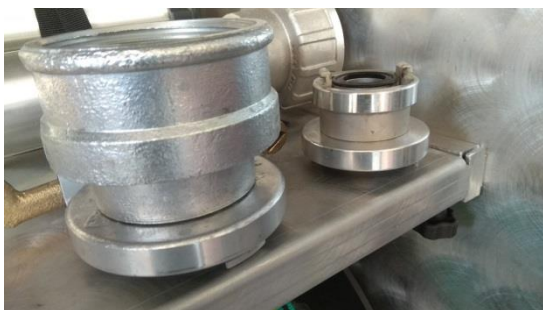
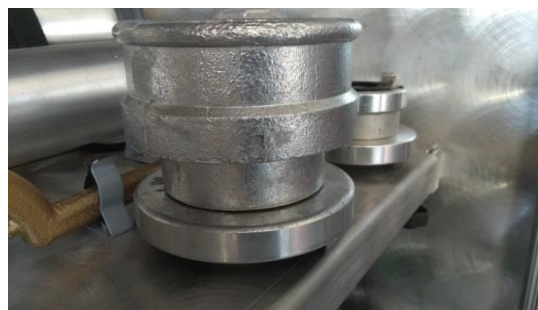
## Pót állványcső, áttéti darab

Hozzáértő srácoknak, a „szakembereknek” sikerült olyan felszerelést eszközöljenek a gépjárműre, ami nem teljesen állja meg a helyét tűzoltó szemmel. Ilyen például a kötelezően egyetemes kapocspár kulcs nélkül használható áttéti darab illetve pótállványcső, melyre valamilyen oknál fogva elfelejtették ráöntetni a kulcsok helyét 'kapaszkodó karmokat'. Érdekes, ha netalán rászorul, összeszorul, összeakad ez a felszerelésünk, mivel, hogyan szedjük szét? Csőfogóval? Nem tudom!?

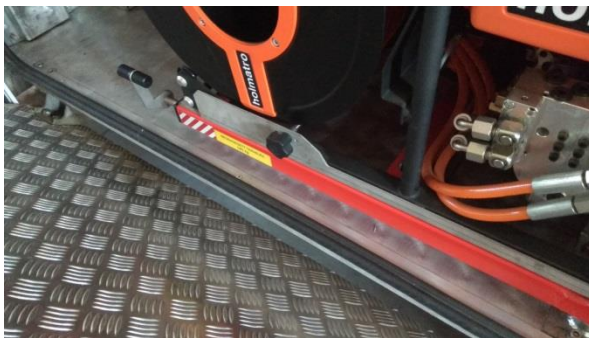
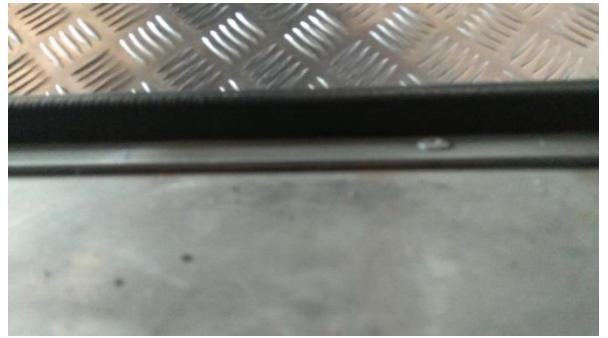
Fakkokban iszonyat sok a kihasználatlan felesleges hely. A fakk ugyan vízzel mosható a víz nem tud kifolyni belőle mivel szép magas peremet kapott viszont az alja teljesen zárt. Ez mosásnál takarításnál egy tűzoltó autónál nem előny, sőt inkább bosszantó dolog. Nem tudom, a képek mennyire adják vissza majd, de leshettek volna lassan húsz éves Merciről ezek a nagy szakemberek. Ott a fakk mosható normálisan tisztítható.

Itt van egy kb 2-3 cm-es perem ami bent tartja a vizet.

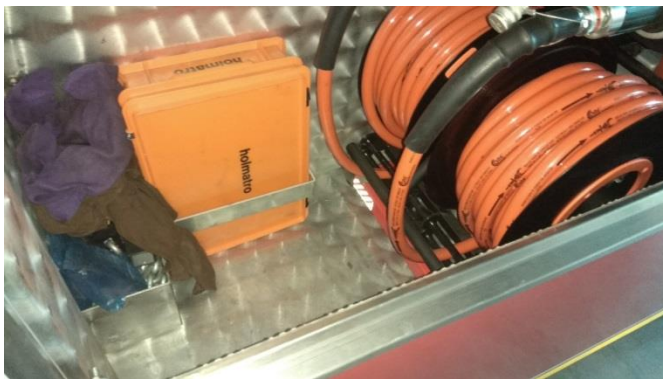
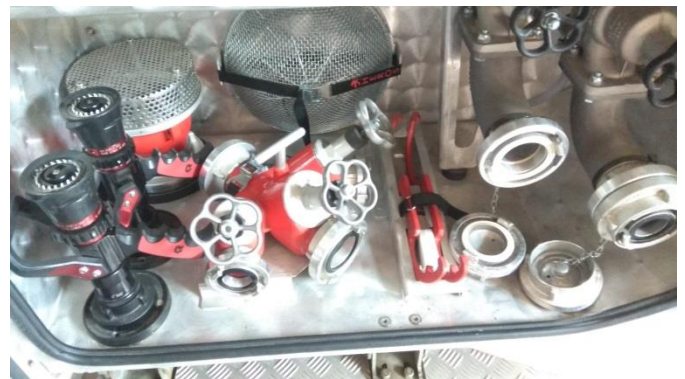
Kihasználatlan helyek. Nagyon sok ilyen van.

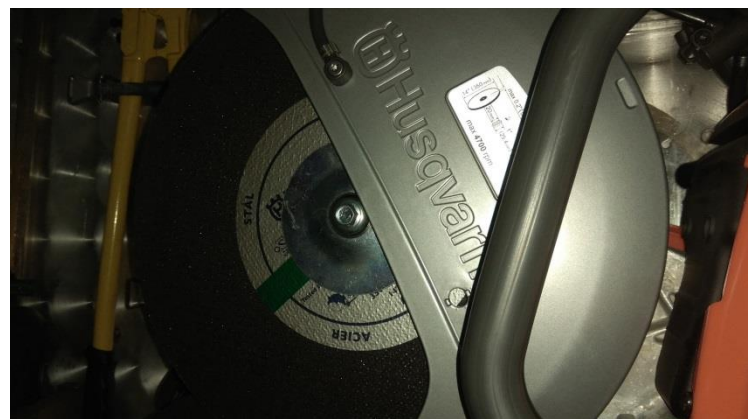
## Husqvarna

Maximális fordulata 4700 rpm. A lap, ami a mienken volt 3500-as körüli. Azóta cserélték.

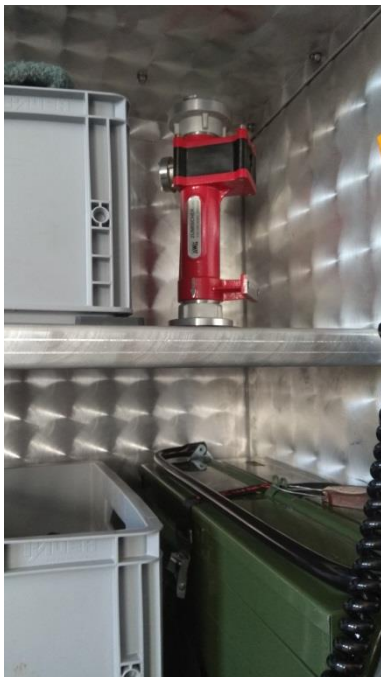
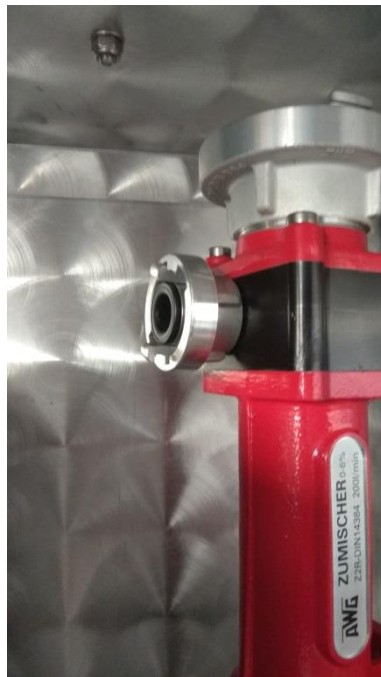
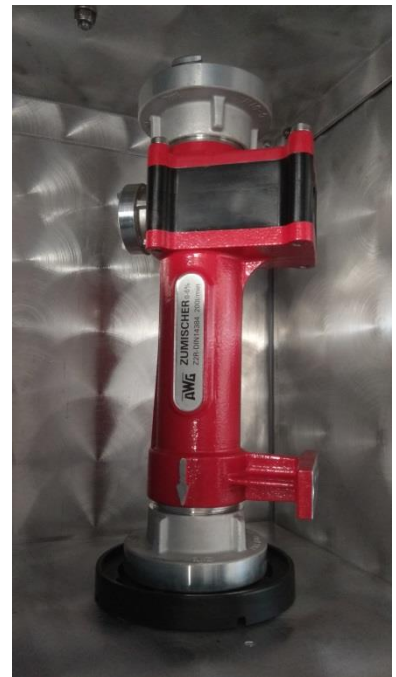
Egy újabb értelmetlen dolog a hab injektor.  
Jó hogy van, de semmi értelme mivel habfelszíváshoz szükséges tömlő nincs a fecskendőn.  
A Merciken legalább van, mondjuk soha nem használtuk.

Ilyen csatlakozású tömlő nincs a szeren. Legalább is ezen nincs.

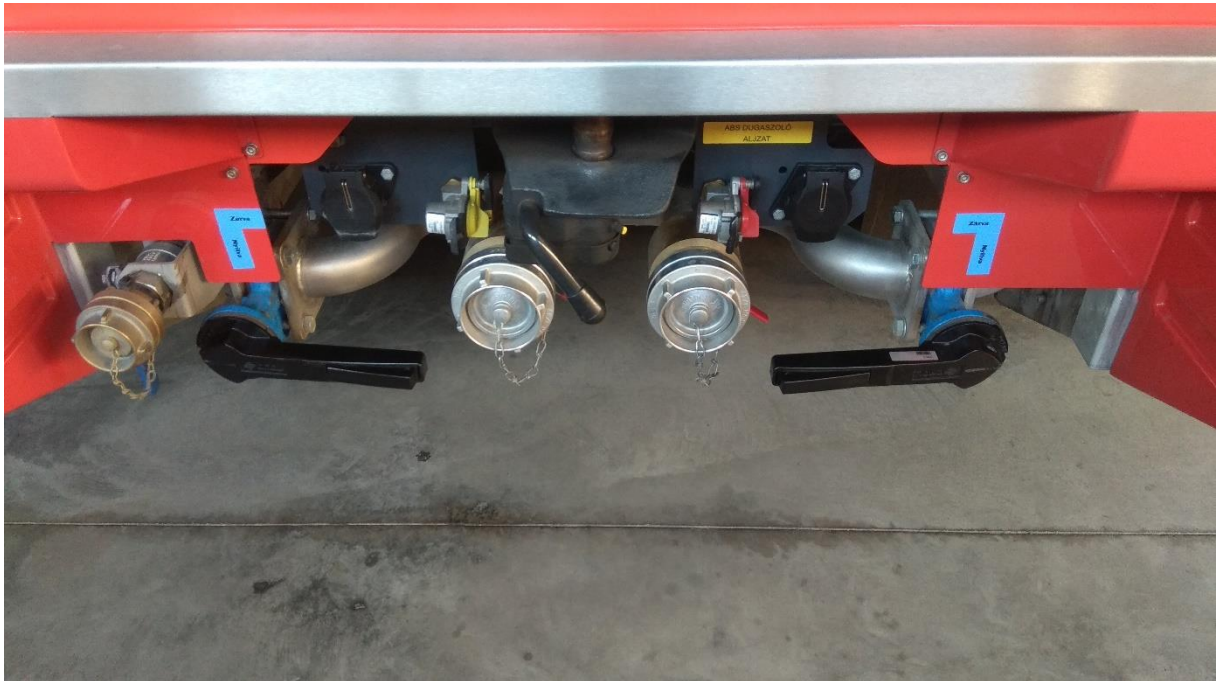
Hátsó csónkok. Az irányt talán, de a számozást nem igazán sikerült eltalálni. Az egyik vízszintesen mutat nullát a másik függőlegesen. Felcímkézve ugyan fel van, de hogy melyik jó, csak gyakorlatban derül ki, mert a csapokon lévő felirat mást mutat. ☺

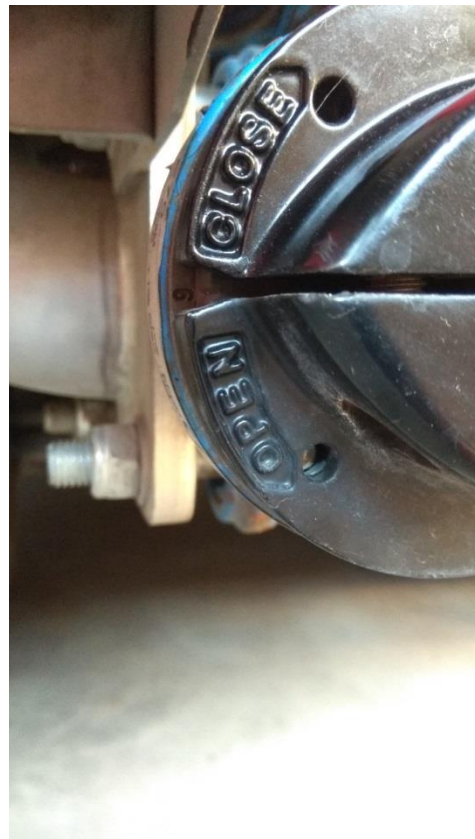
Az egyik vízszintes állásban nullát mutat...

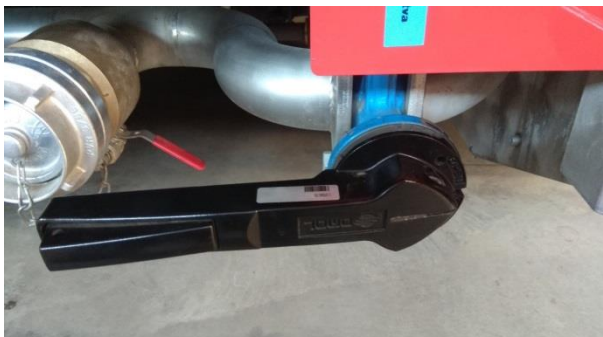
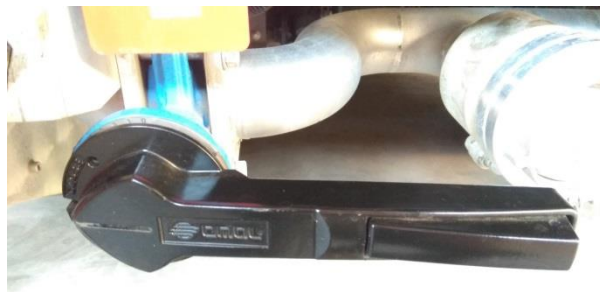
Míg a másik kilencest, ami természetesen teljesen nyitott állapotot feltételez.

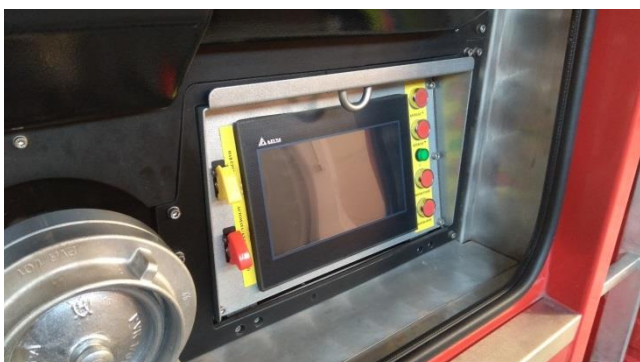
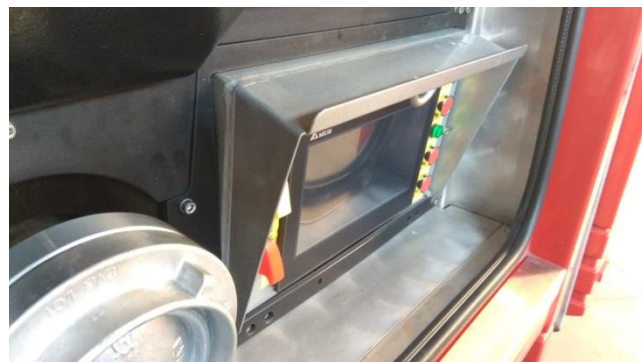
### Hátsó érintő panel

A hátsó panel napfény elleni védelmét, hogy az minden körülmények között látható legyen, nem fényerő szabályozással oldották meg, hanem egy nagyon egyszerű mechanikai dologgal. A panel egy csodaszép fém keretben mozgatható gumiján pasztával kikenve. Nagyon igényes és designes megoldás, le a kalappal, de tényleg.

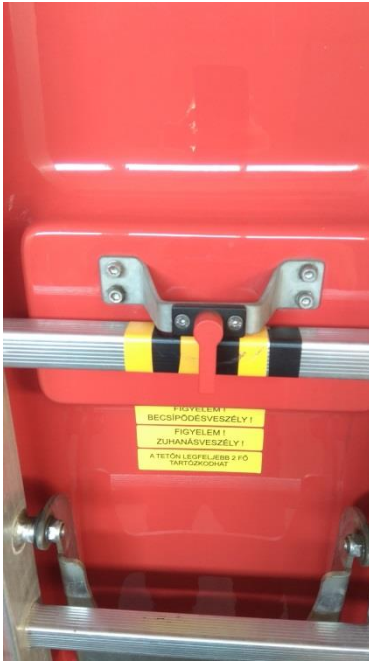
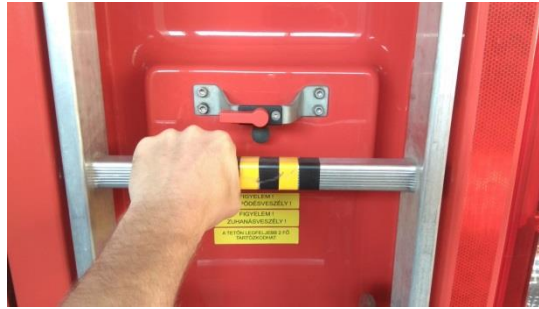
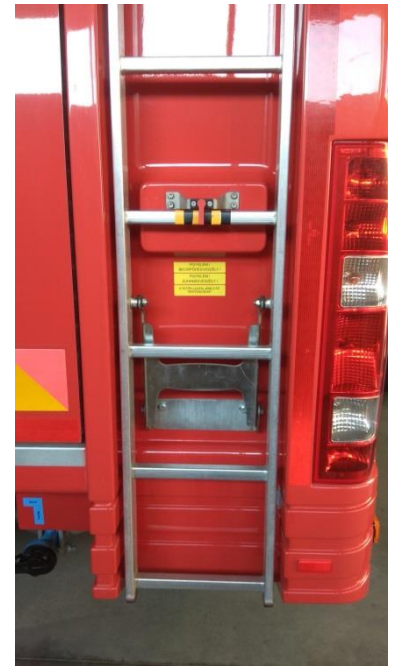
### Létra

Rögzítése jól sikerült, ha kicsit nem figyelsz oda, biztosan oda csípi a kezed. Ha lejjebb vagy feljebb lévő foknál fogod, annyira nem esik kézre. Megoldás nálunk, ragasszunk vagy fessünk rá veszélyt jelző fekete-sárga csíkokat. Vagy. Miért nem használtál kesztyűt?

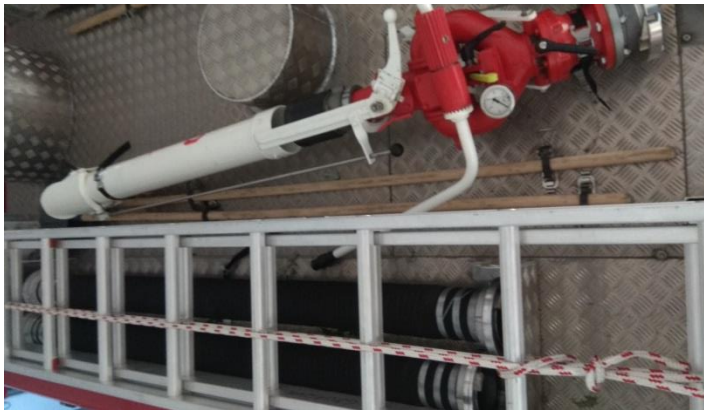
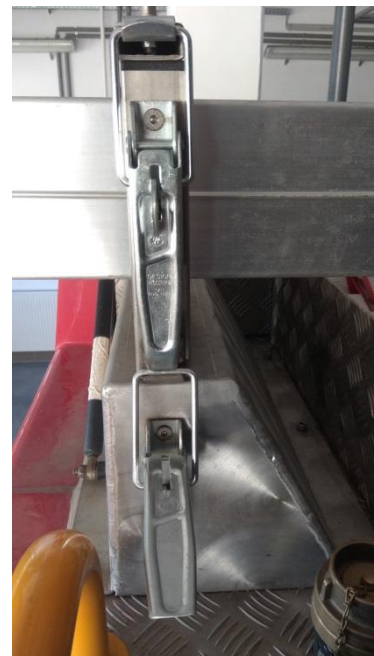
**Kihúzózó létra** feloldása a szert tetején. Ez lehet csak egyedi probléma és más nem tapasztalt illet, de nálunk szinte az első szerelésnél kijött. A rögzítő fülnek olyan megoldása van, annyira hosszú hogy épp csak ki tud akadni. Kesztyűvel szinte egyáltalán nem, de még szabad kézzel is meg kell küzdeni ahhoz, hogy a létra felbillenthető legyen és a szívótömlőkhöz hozzá férjünk.

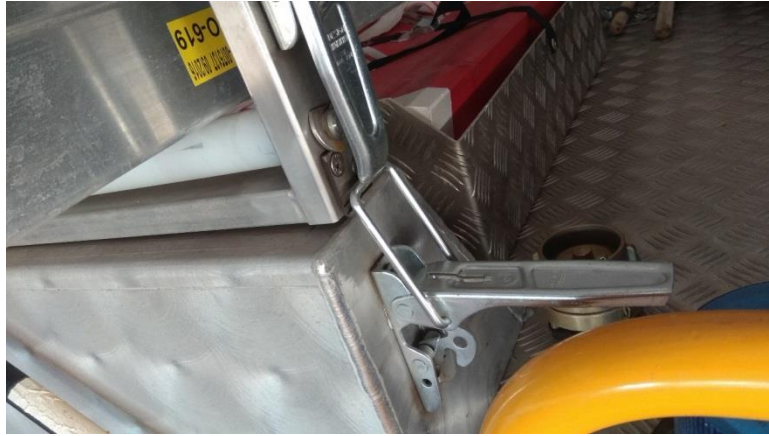
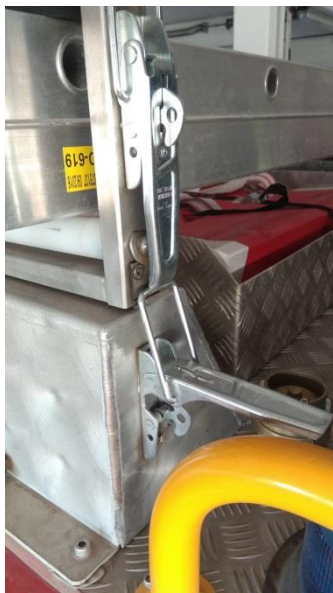
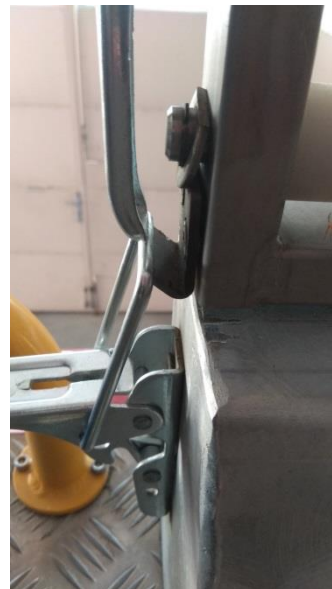
Remélem kivehető a képekből, mi a hiba.

A lényeg az, hogy az alsó rögzítő fül beleakad a felső karba, mert az pont rátaak így szinte alig lehet kiakasztani, hogy felbillentsd a létrát és hozzáférj az alatta lévő felszerelésekhez.

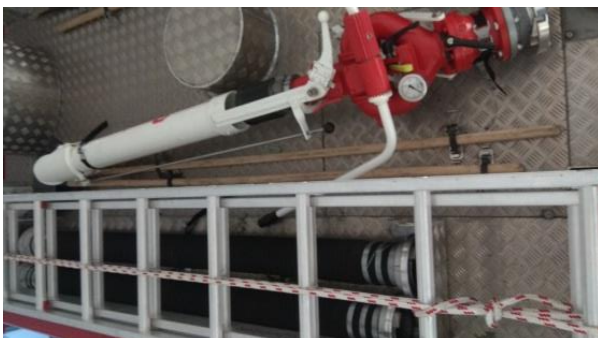
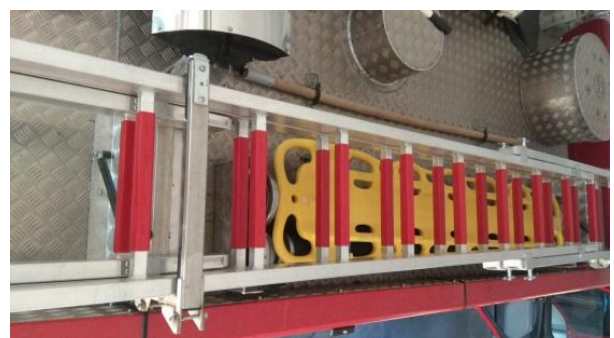
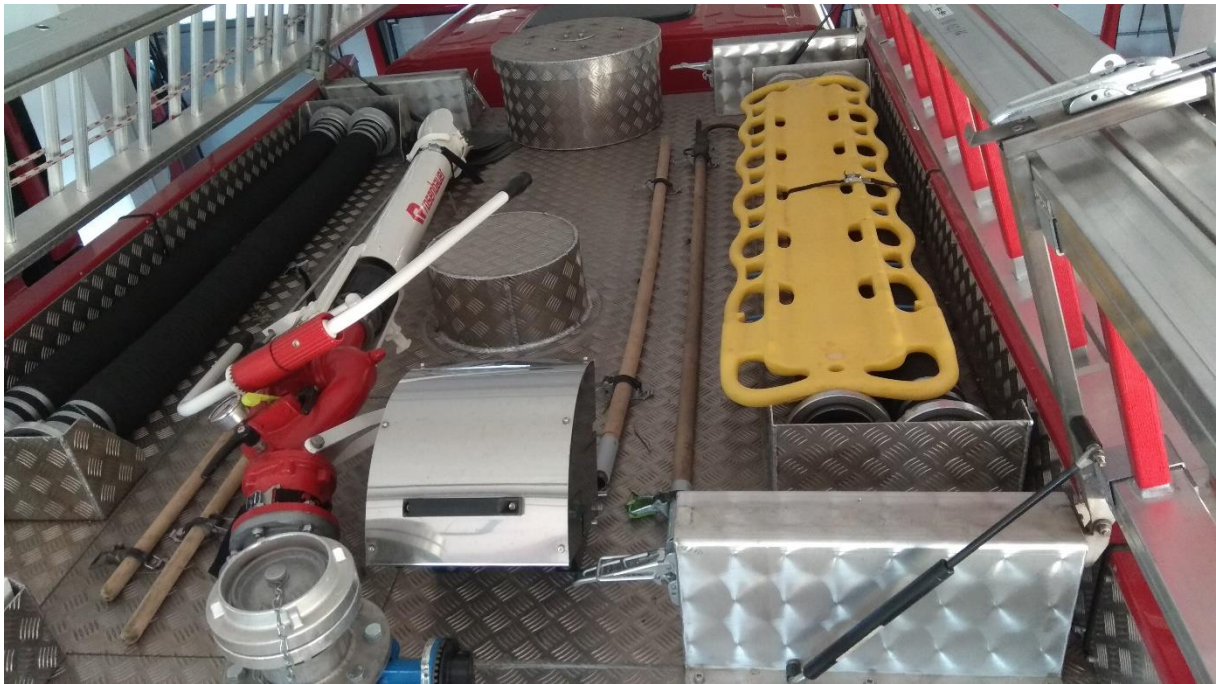
### Szívótömlő

Ez után jön, a szívótömlő, mely szorosan kapcsolódik ehhez. Hogyan veszed le, ha már sikerült a fület valamilyen módon kiakasztanod és felbillentened a létrát. Több akadály is az utadba kerül az egyik a rögzítő fül a másik pedig a board

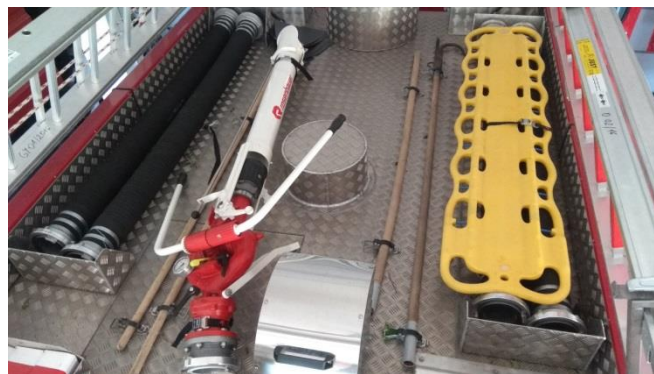
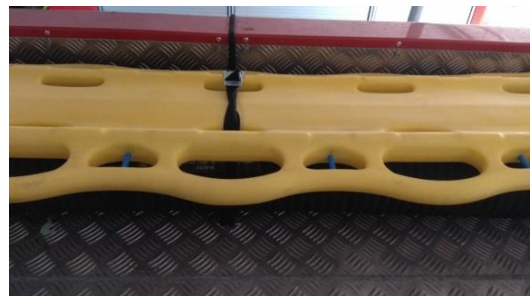
Miután mindkét az az a dugó és kihúzás létrát is felnyitottad férhetsz hozzá az egyenként felmálházott szívótömlőkhöz (nem mellesleg ez a Mercedes-eken párban egy oldalon vannak málházva a dugó létra tagok alatt). Vagy is még sem férsz hozzá. Miért is? Mert ott van még egy akadály a board. Csudijó! Szépen ráillesztve és ráspaniferezve két szívótömlőre. Hurrá!

Nem mellesleg a board csatjai rögzítő hevederjei valahol ott lapulnak valamelyik fakkban és nem e mellett az elvileg életmentő felszerelés mellett, amit szintén szép kis mutatvány elővarázsolni a szer tetejéről. Respect. ☺ Le a csákóval. Inkább ne is tették volna rá.

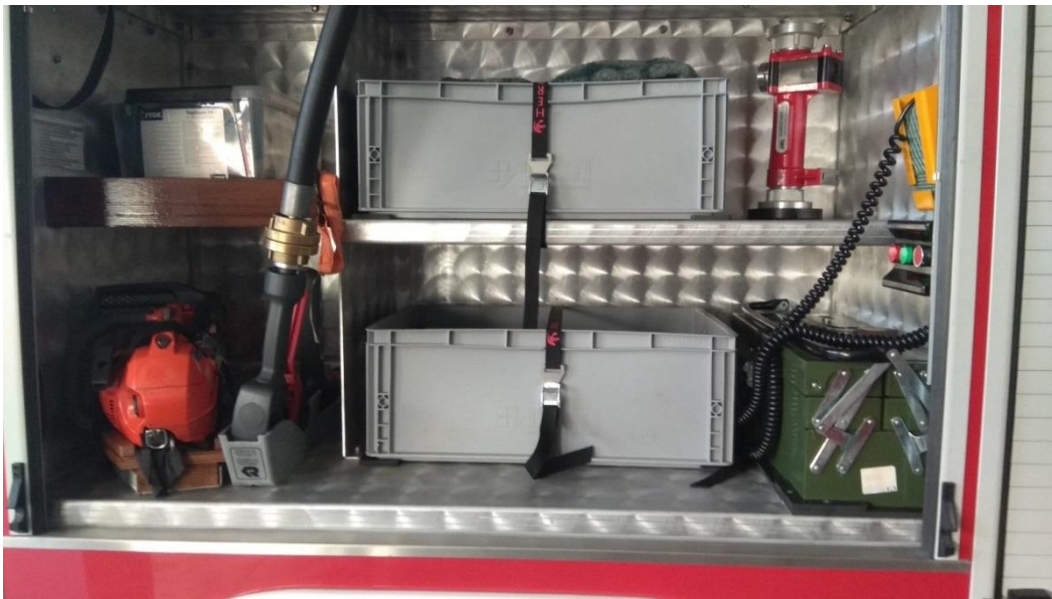
Tele vagyunk műanyag dobozokkal, amiket olyan nagyszerűen lehet a fecskendőn rögzíteni, hogy csak na! A dobozok már behajlottak középen a spanifer feszessége miatt a megfelelő rögzítés érdekében.

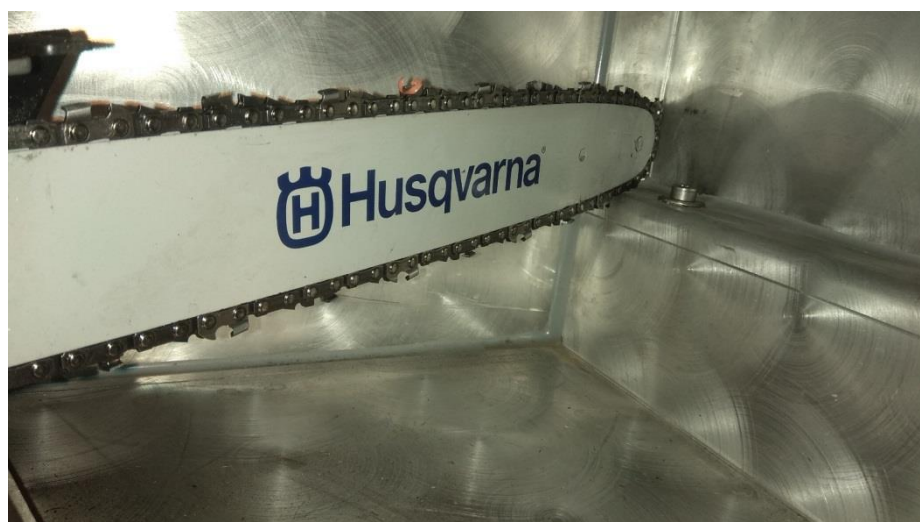
### Láncfűrész

Az egyik jó felszerelés a fecskendőn, ami a kezdetek óta valamiért engedi magából az olajat. Ki tudja miért, én nem vagyok hozzáértő szakember. ☺

A rögzítése pedig csodálatosan sikerült a jobb középső fakkban. Mint a fényképeken is látható sikerült úgy betenni a fecskendőbe, hogy épp a láncvezető végén fekszik fel a láncfűrész. Ez mondjuk, egy rázós úton nem gondolnám, hogy túl jól tesz neki. Íme.

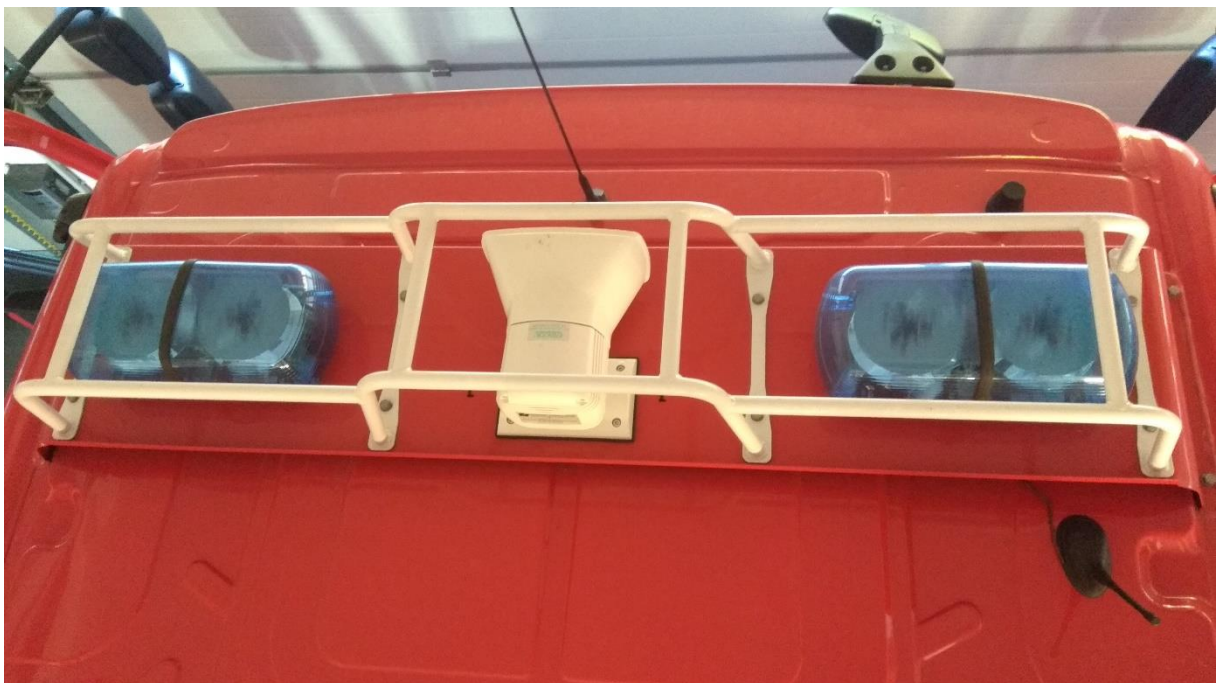
## Megkülönböztető hangjelzés

A vezető, legénységi fülke tetején található sziréna hosszú távon nagyon zavaró szinte fül- és fejfájást keltő. A rádióforgalmazást nem lehet hallani, ilyenkor kénytelenek vagyunk kikapcsolni a megkülönböztető hangjelzést. Ez hosszabb vonulások ideje alatt tapasztalható. A sziréna előrébb helyezése talán megoldás lehetne. Ez nem csak a fikázás része többiek azt mondják tényleg nagyon zavaró. Végeztünk zajszint mérést is, egy igen komoly hitelesített műszerrel: a fülkében 103 decibel volt a zajszint, a fülkén kívül 105-öt mértünk. Orvosi szakvélemények szerint 60 decibel felett hallásvédő eszköz használata fokozottan ajánlott, 80 decibel fölött már egészségkárosodást okozhat!!! Jó lenne ezen a helyzeten sürgősen változtatni!

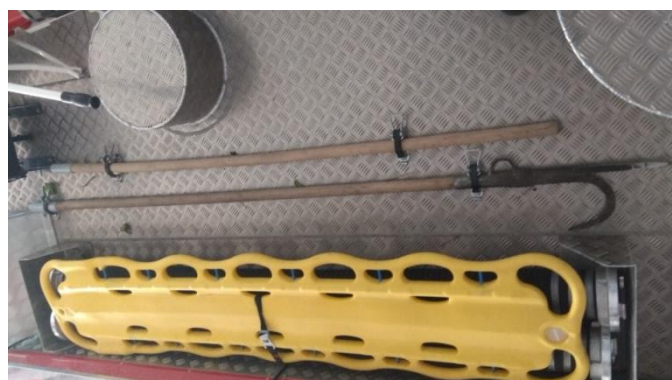
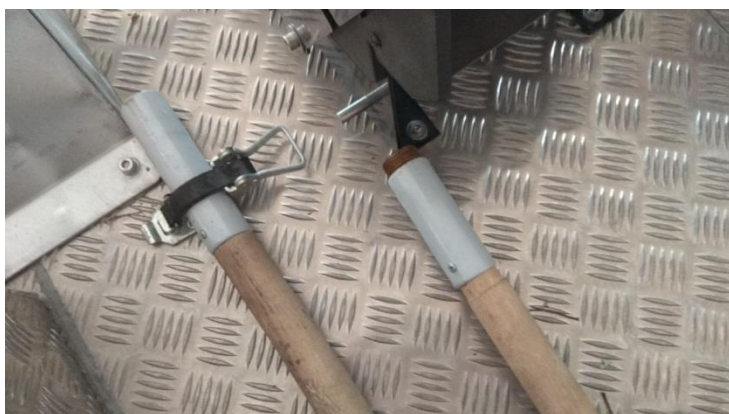
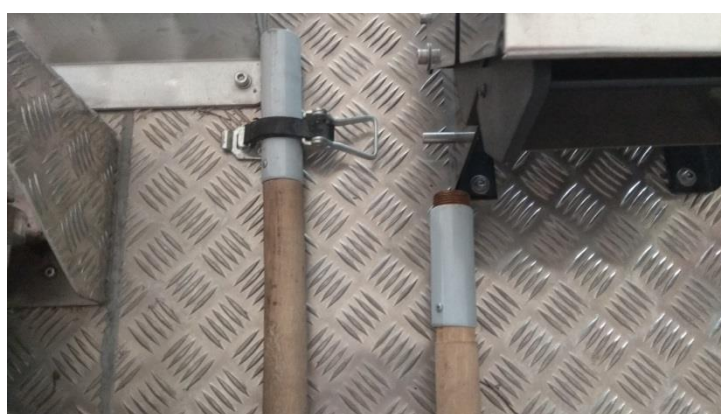
## Csákja

Végül, de nem utolsó sorban egy csáklya, mely ott lapul szépen a fecskendő tetején nagy magányában kettészedve. No, ilyen sem láttam még kérem szépen egyszerűbb megoldás lett volna a régi egyben, hiszen a fecskendő elég hosszú hozzá hogy el lehessen helyezni egy ilyen tárgyat a tetején egyben. Így viszont jó Ninjahoz méltóan használat előtt szépen menetes megoldással összezsavarozom és már indulhatok is a harcba nagy büszkén. ☺

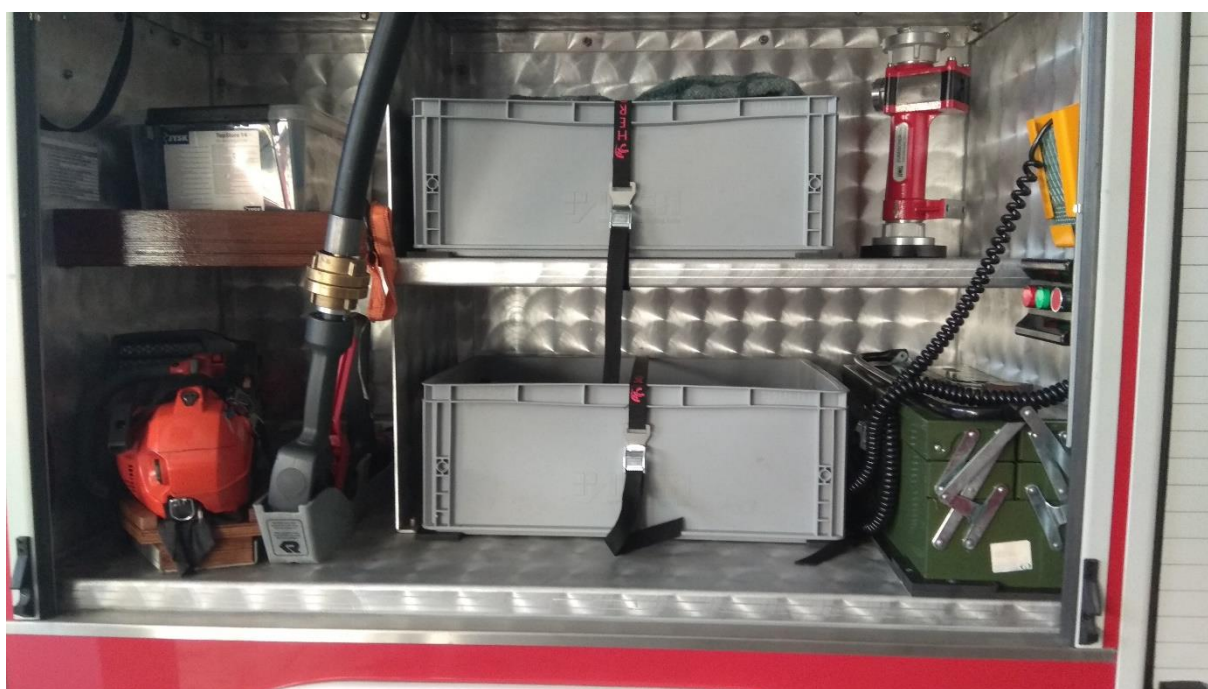
Sorolhatnám még, hogy a fényárbóc megoldása a tetőn olyan, mint egy T62-es tank lövegtornya, ami a képeken láthatóan gusztustalanul kitüremkedő ormóttan valami a szer tetején. Illetve a kis kézi reflektorok, amiket a teljesítményük miatt mindenre lehet használni csak világításra nem. Illetve hogy egy hosszabbítót bele dobhattak volna valahova, mert a nélkül halovány fénye még így sem használható. A rengeteg cucc, amit a Jysk-ből egyedileg vásárolt ládába dobáltunk bele, hogy vinni tudjuk magunkkal (pl 'H'tömlő ami egyáltalán nincs a szeren) legyen felszerelésünk tűz oltásnál. Szóval van még mit csiszolni, finomítani ezen a mondhatom szekéren, mert ez a gépszekér a Mercedeseknél ugyan fényévekkel fiatalabb viszont tűzoltó technikában, megbízhatóságban valahogy még is fényévekkel le van maradva valamiért, 132 millió forint ide vagy oda.

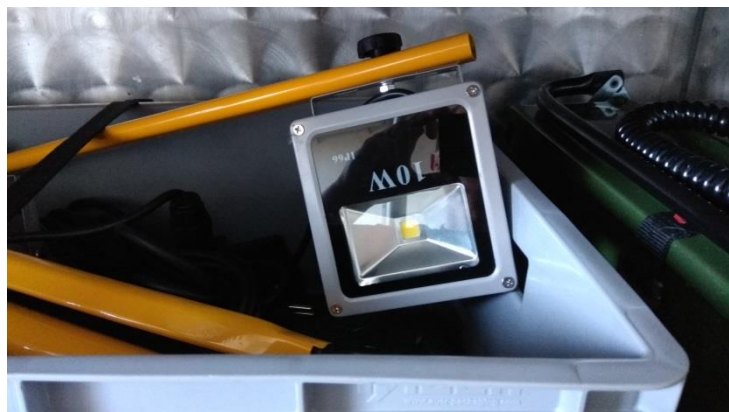
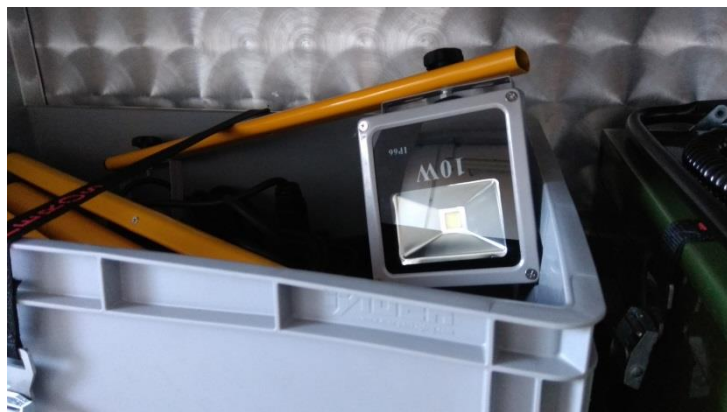
#### **Aladin csodalámpái -☺**

Saját használatra sem veszek ilyen gagyi egyet fizet kettőt vihet darabokat, amit az interneten vagy a nagyáruházak polcán találunk. Ez nem tűzoltóautóba való speciális technika. Vajon robbanás biztos, nem ázik be stb.. A fényerejéről meg inkább nem is akarok írni.

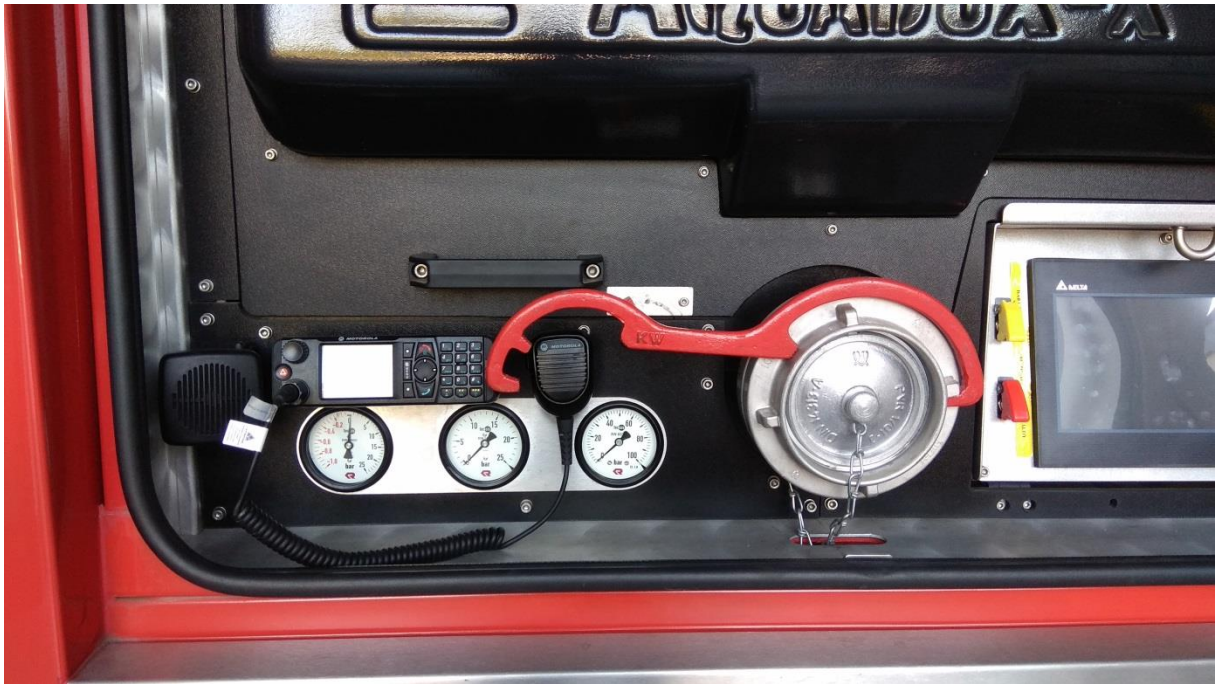
**A rádió helyét sem sikerült szimbiózisba tenni a szivattyú 110-es szívóscsonkjával.** Olyan jó sikerült beszerezni, hogy a záró kapcsot nem lehet levenni, vagy a szívótömlőt sem lehet úgy csatlakoztatni, hogy ne törjük le a rádió beszédváltóját. Ezt biztos senki nem próbálta ki a legyártás vagy a tesztek (voltak egyáltalán tesztek) során. Tervezték ezt az autót egyáltalán, ha tervezték, akkor mérnökök is voltak közöttük, vagy csak katasztrófavédő „szakemberek”???
