# PANELES ÉPÜLETEK TŰZVÉDELMI PROBLÉMÁI

**Takács Lajos Gábor**

# PANELES TECHNOLOGIÁKKAL ÉPÜLT ÉPÜLETEK

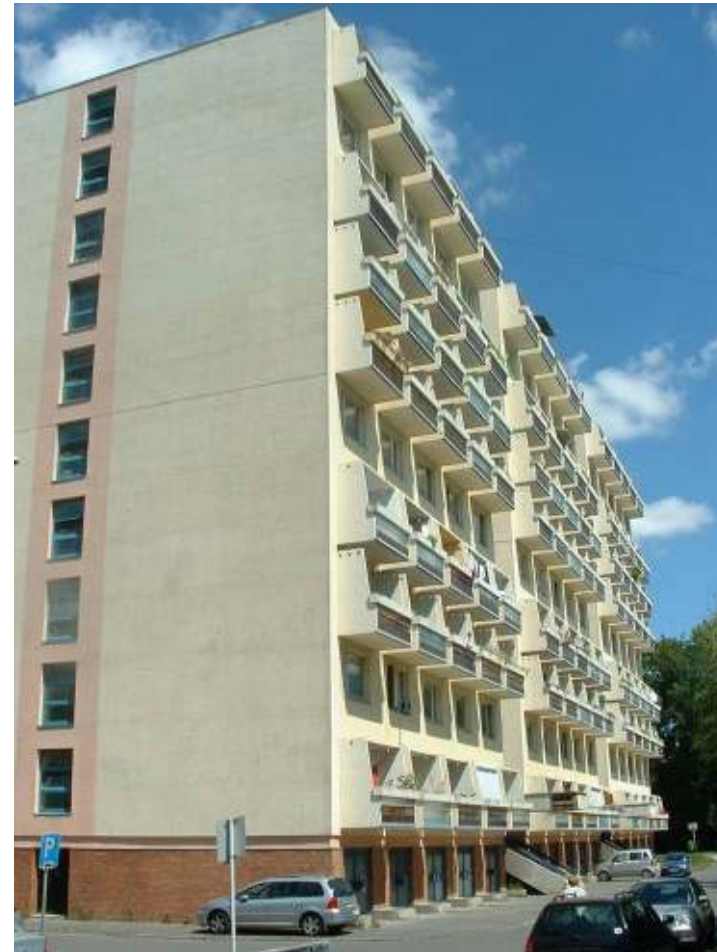
## CSERTŐ U. 12-14. 1972. MÁJUS 18.

- Éghető ajtajú, anyagtárolásra alkalmas mérőóra szekrények a közép folyosók mentén, amelyek nem voltak a szintek vonalában megszakítva
- Hő- és füstelvezetés hiánya
- Központi riasztás hiánya
- Füstszakaszolás hiánya
- Tűzszakaszolás hiánya (mintegy 18.700 m<sup>2</sup> tűzszakasz-terület)

- 800 lakó élete volt veszélyben
- 7 halálos áldozat (5 fő a helyszínen, 2 fő a kórházban)
- 32 károsult lakás

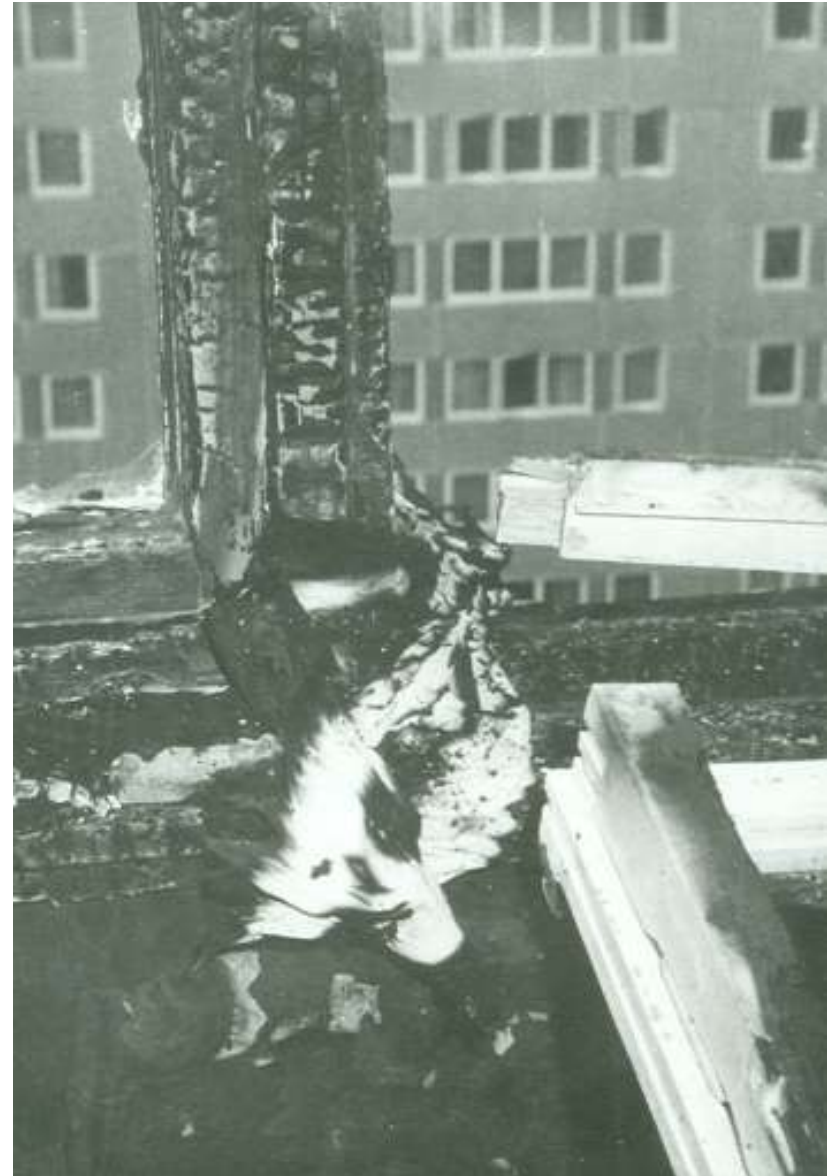
## DEBRECEN, FÉNYESUDVAR 6. 2007. FEBRUÁR 26.

Tűzkeletkezés oka és módja: a tűzhelyen hagyott étel, a tűzhely mellett konyhai szagelszívó vezeték éghető aknafala meggyulladt

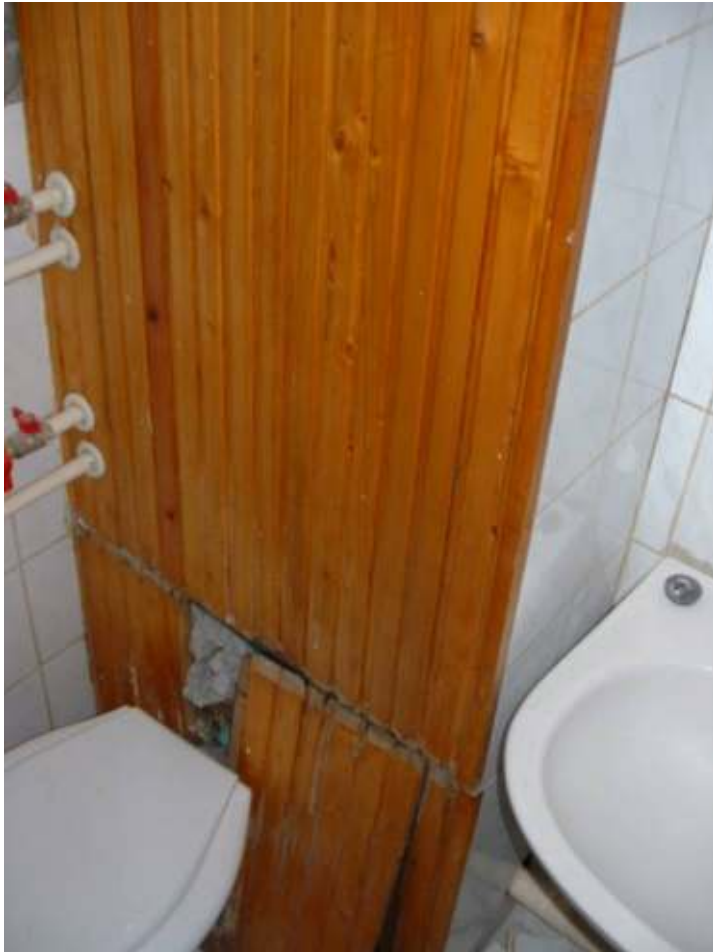
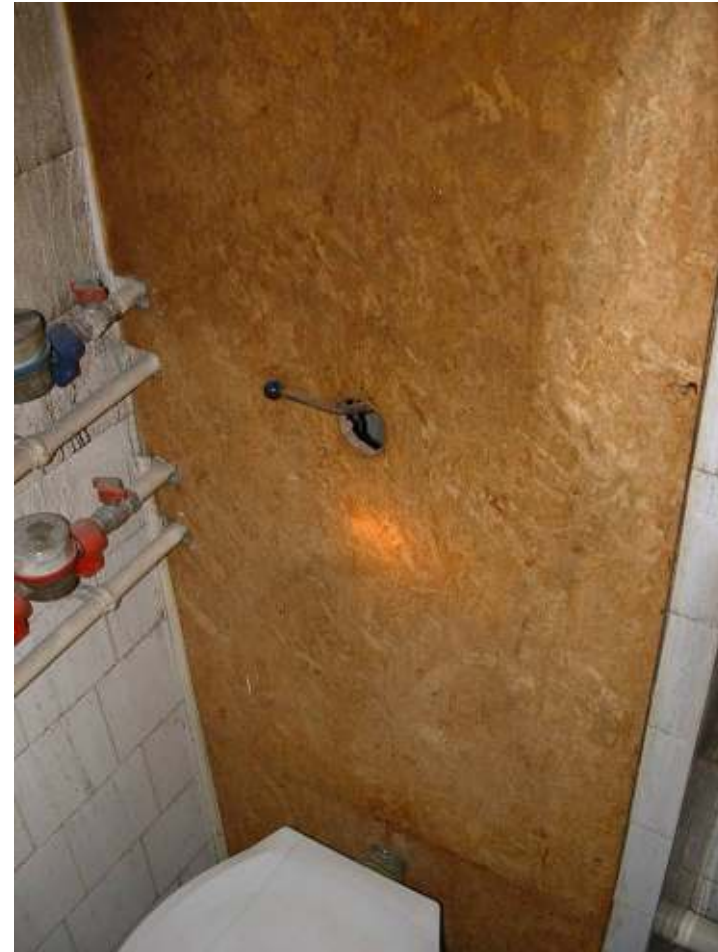
## SZAKIPARI SZERKEZETEK – GÉPÉSZETI AKNÁK

- Gépezeti aknák nem megfelelő elhatárolása (aknafal, ajtó)
- Gépezeti aknák megszakításának hiánya
- Konyhai szagelszívók szakaszolásának hiánya
