## **SZAKÉRTŐI VÉLEMÉNY**

**Miskolc, Középszer u. 20. alatti lakóépület**  
tűzesetének egyes épületszerkezeti vonatkozásairól  
és az épületen belüli tűzterjedési sajátosságokról

Budapest, 2009. augusztus

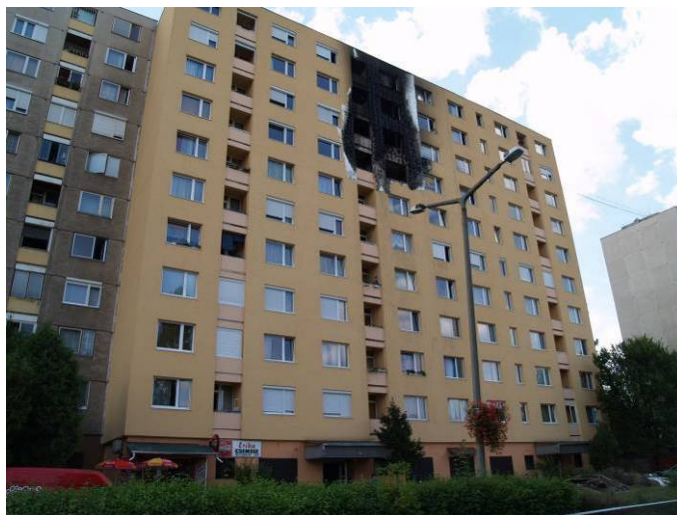
1 sz. kép. Az épület képe a Középszer utca felől (fotó: Takács Lajos Gábor)

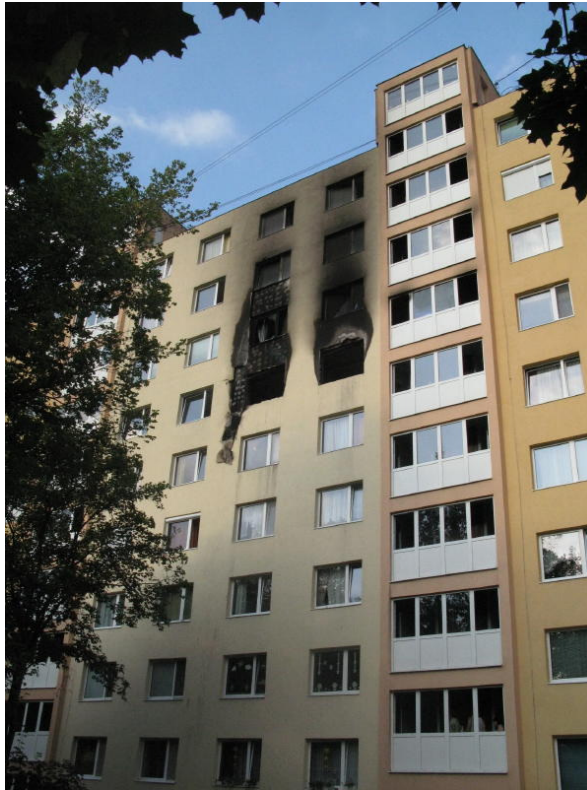
2 sz. kép. Az épület képe a park felől (fotó: Király András)

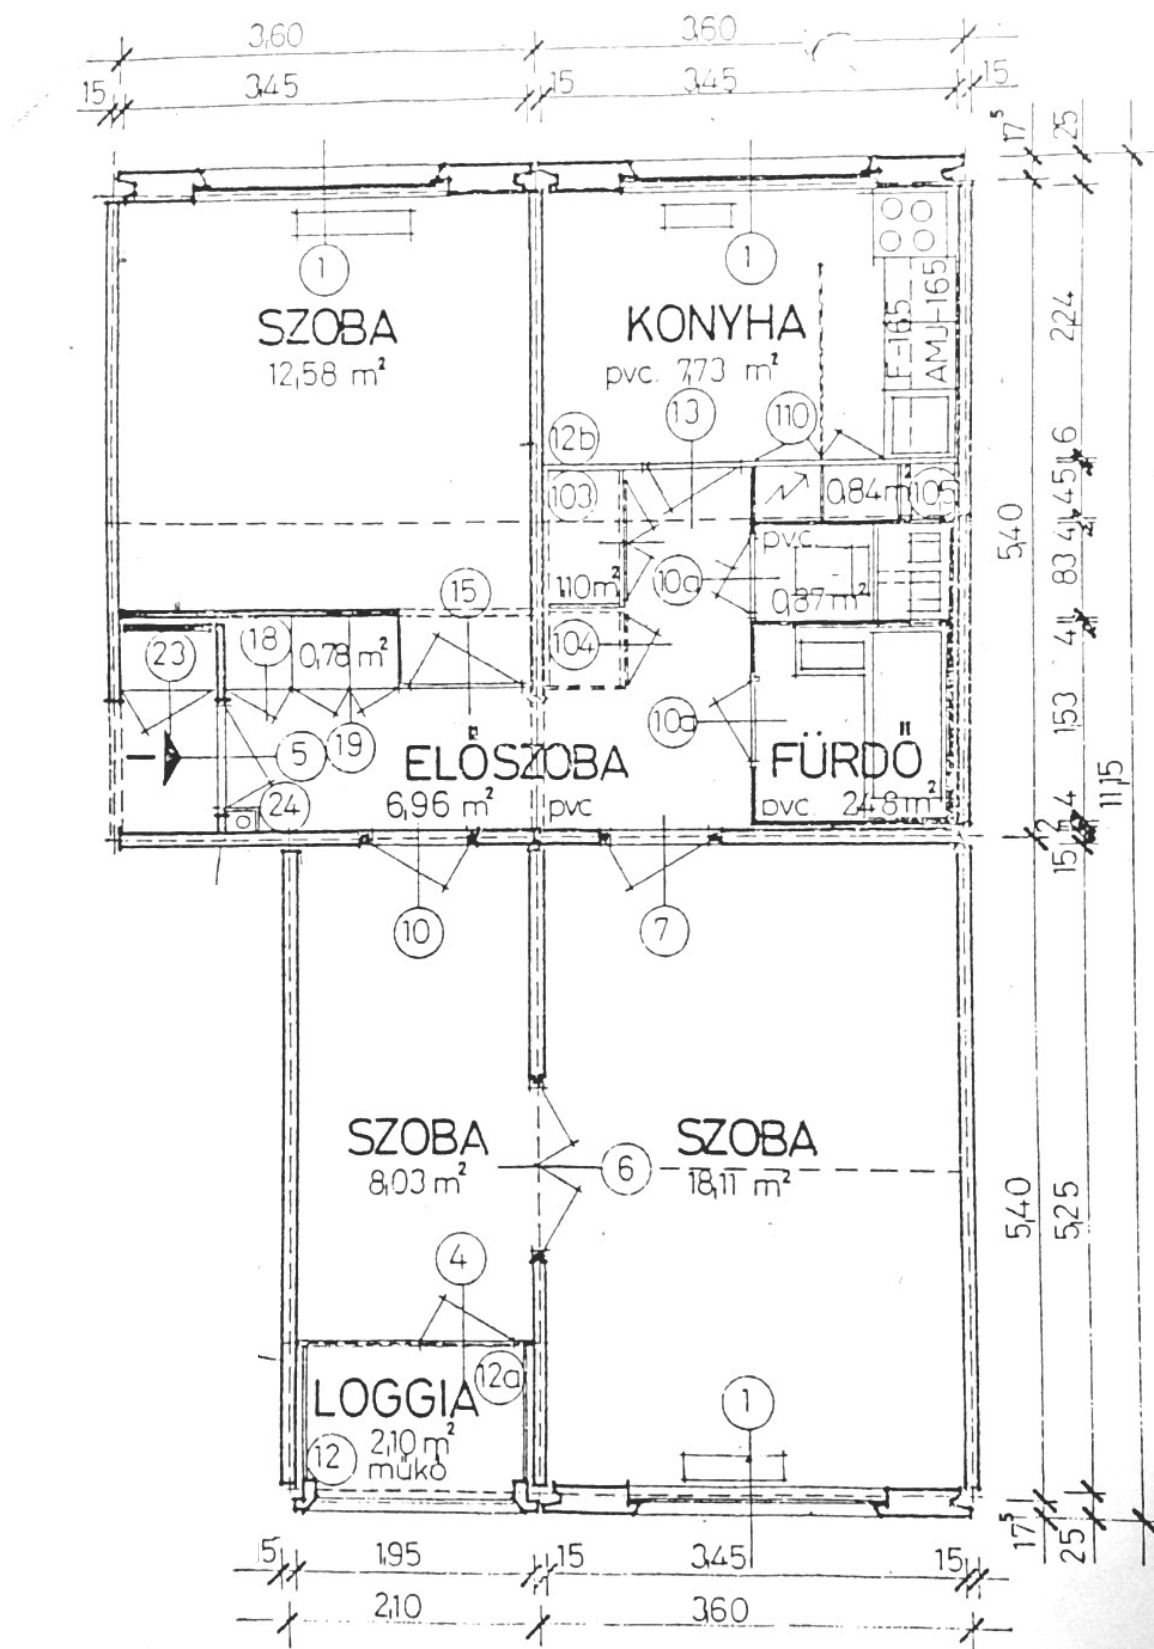
3 sz. kép. A tűz keletkezési helyeként megjelölt lakás alaprajza  
(azonos a fölötte lévő lakások alaprajzaival)

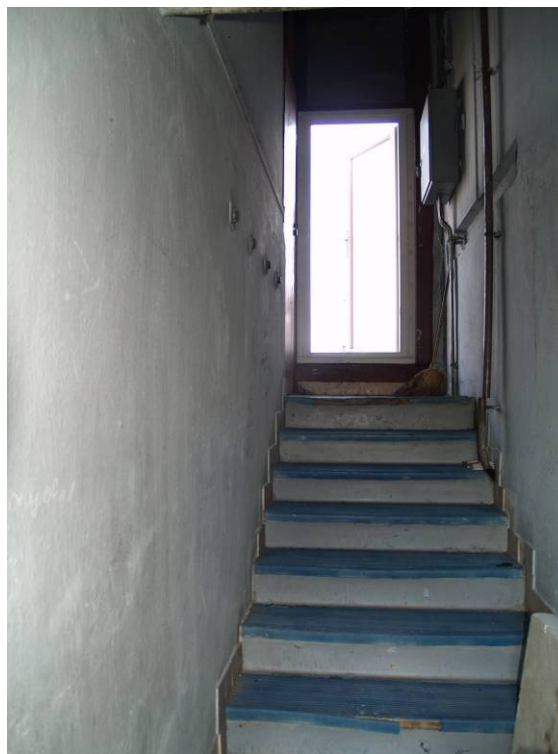
34 sz. kép. A lépcsőház tetőkijárata (fotó: Takács Lajos)

*Megjegyzendő, hogy még a jelenleg hatályos előírások sem írják elő 4 fogatú lakóépületek zárt középfolysóinak hő- és füstelvezetését és füstmentes lépcsőház kialakítását, továbbá a lépcsőházak hő- és füstelvezetését azok legfelső pontján kialakított nyílással kell megoldani, nem szintenként. Kimondhatjuk tehát, hogy az épület zárt középfolysóinak és lépcsőházának hő- és füstelvezetése a jelenleg hatályos előírásoknak is megfelel. A 9/2008 (II.22.) BM rendelettel kiadott Országos*

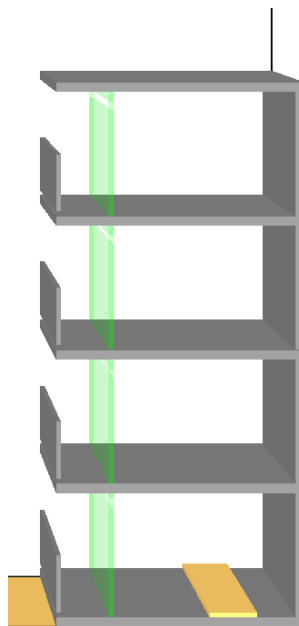
37 sz. kép. A loggiával rendelkező szoba kétdimenziós geometriai modellje.

- Loggiával rendelkező szoba vizsgálata: a tűz keletkezésének szintjén résre nyitott nyílászárót feltételeztünk. A helységbe jutó tűz hőterhelése  $500 \text{ W}/\text{m}^2$  (amely méterenként értendő, hiszen a modell kétdimenziós). A loggia feletti lakásokban szintén résre nyitott nyílászárókat feltételeztünk.

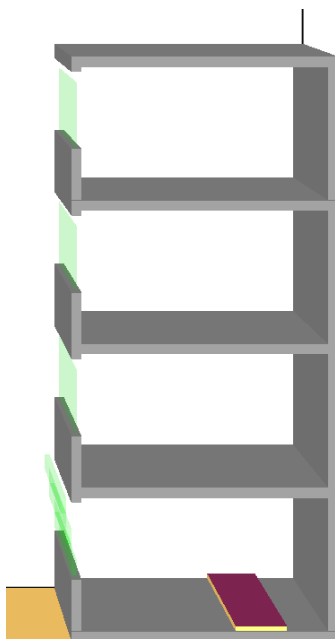
- Loggiával nélküli szoba vizsgálata: ez esetben a geometriai modellben pontosításra került a tűz keletkezésének helyén lévő buktatott ablak helyzete. A vizsgálat célja annak megállapítása volt, hogy milyen szerepe van egy befelé buktatott ablaknak a tűz, illetve a füstterjedésben.

38 sz. kép. A loggiával nem rendelkező szoba kétdimenziós geometriai modellje
